# LAUDO TÉCNICO DE VISTORIA DE ENGENHARIA

**Contratante:** Conselho Regional de Medicina do Paraná

**Endereço:** Rua Victório Viezzer, nº 84, Bairro Vista Alegre,  
Curitiba- PR.

**Objeto:** Inspeção predial para relatar avaliação de risco do  
Mobile Constelação de Ophiucus e eventuais  
manifestações patológicas.

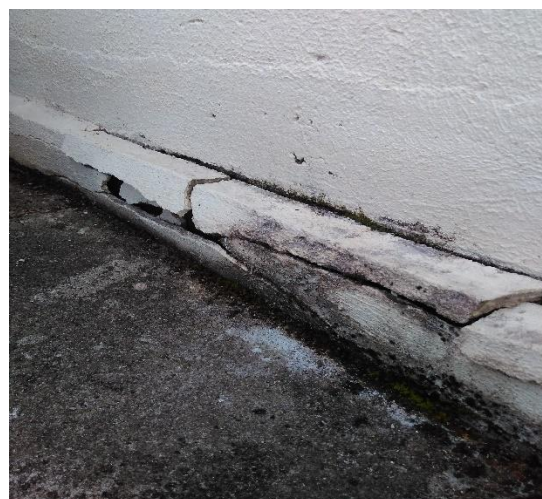
Foto 21 – Estufamento e formação de trincas nos rebocos das vigas

De acordo com as fotos 20 a 25, devido ao grande acúmulo de águas pluviais e elevada variação térmica do ambiente, estão ocorrendo manifestações patológicas nos revestimentos do reboco das estruturas, iniciando pela formação de fissuras e trincas, variando de 0,2 mm à 0,6 mm devido à retração térmica dos materiais (de acordo com a classificação da NBR 9575/2010 – Projeto de impermeabilização, fissuras possuem abertura inferior a 0,5 mm, trincas possuem abertura entre 0,5 mm e 2 mm e superior a 2 mm são consideradas rachaduras).

- É necessário realizar uma nova impermeabilização em todos os componentes estruturais (Pilares, Vigas e Lajes) do ambiente, visto que a manta preta impermeabilizante existente está perdendo a sua função protetora contra agentes agressivos. Sendo fundamental a substituição do reboco, tanto das estruturas, quanto das alvenarias, recomenda-se eliminar a manta preta existente e realizar a mistura de novo impermeabilizante juntamente à confecção de novo reboco de vedação para os sistemas construtivos (Pilares, vigas, lajes e alvenarias) de todo o ambiente, assim como posteriormente realizar uma correta pintura para os mesmos, afim de se evitar o acúmulo de manchas de umidade.

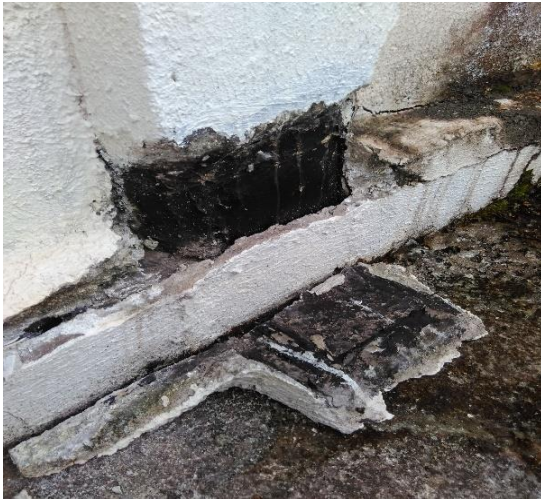
Foto 22 – Destacamento do reboco do pilar

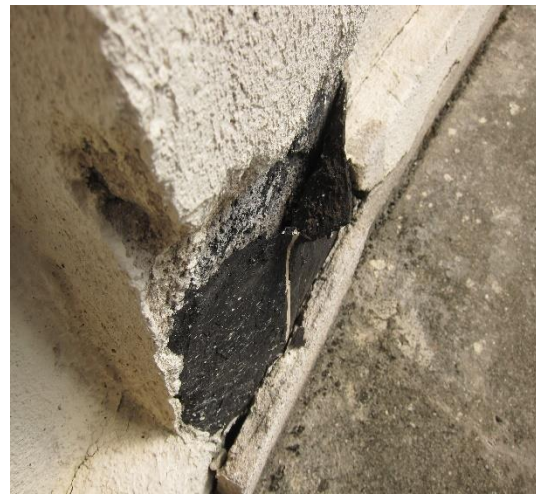
Foto 23 – Descolamento da manta impermeabilizante do pilar

A ocorrência de variação térmica e altos teores de umidade no ambiente, contribuem para a infiltração de umidade entre as aberturas dessas fissuras e trincas no reboco, além de causar um efeito de estufamento e descolamento no mesmo. Por consequência a manta de impermeabilização também sofre um processo na perda de sua função de proteção contra intempéries, devido a ocorrência de deformações e rasgos (foto 23), o que torna prejudicial aos sistemas construtivos da edificação.

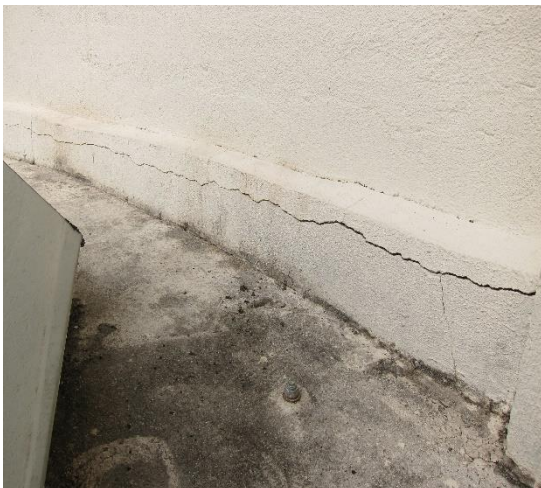
Foto 24 – Formação de trincas no reboco da viga

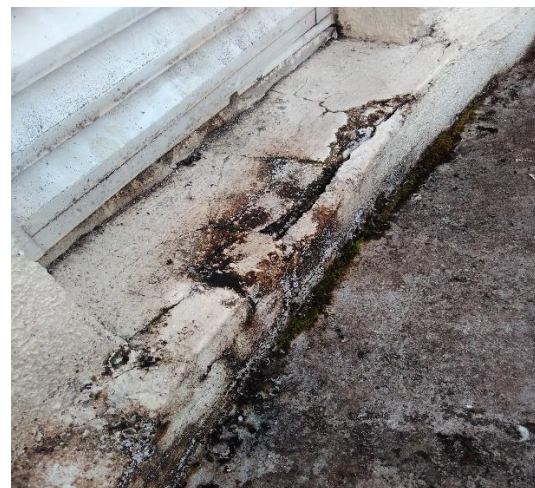
Foto 25 – Formação de trincas e manchas de umidade na estrutura

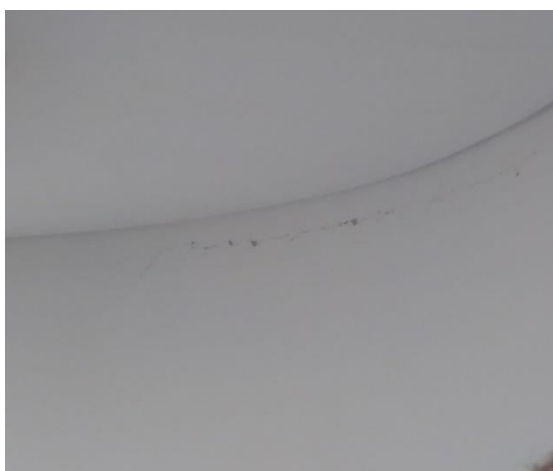
Foto 36 – Formação de fissuras abaixo da estrutura

Como observado nas fotos 36 e 37, ocorrem a formação de fissuras na região entre a viga VB e a alvenaria abaixo. A principal causa dessas fissuras é consequência do movimento diferencial dos diferentes materiais e componentes da construção. Tais movimentos são restringidos pelos vínculos existentes entre os elementos e componentes da construção, causando tensões superficiais, gerando assim as fissuras. Essas fissuras constituem um estado patológico bastante comum em estruturas de alvenarias de tijolos, pois seus materiais não resistem a tração, flexão e cisalhamento. Conforme vistoria, foi constatado que para o caso específico, essas fissuras são provenientes de variações térmicas ou deformações de elementos de concreto. Não existem fatores que indiquem o desgaste, ou deformação excessiva dos elementos de concreto pertencentes à estrutura, portanto a ocorrência dessas fissuras não apresenta riscos para a edificação.

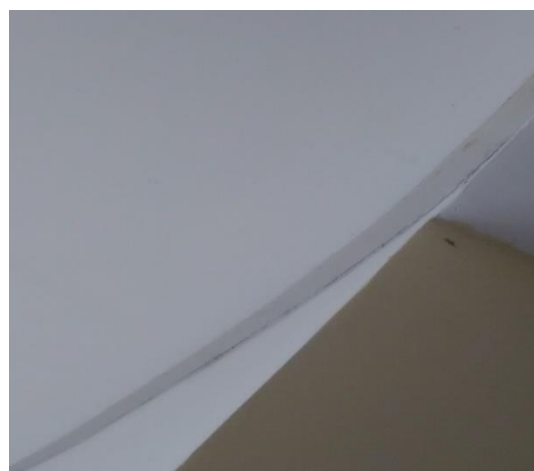
Foto 37 – Descolamento do gesso abaixo da estrutura
