Estudo Técnico Preliminar

Execução do projeto (**Anexo X**) referente à impermeabilização das cúpulas existentes na Sede do CRM-PR (Curitiba/PR), elaborado pela empresa KLEMBE E GONÇALVES SOLUÇÕES EM ENGENHARIA LTDA, CNPJ: 33.777.603/0001-53, cuja contratação foi formalizada no contrato nº 22/2021.

LAUDO TÉCNICO DE VISTORIA DE ENGENHARIA

Objeto: Inspeção predial para relatar avaliação de risco do
Mobile Constelação de Ophiucus e eventuais
manifestações patológicas.

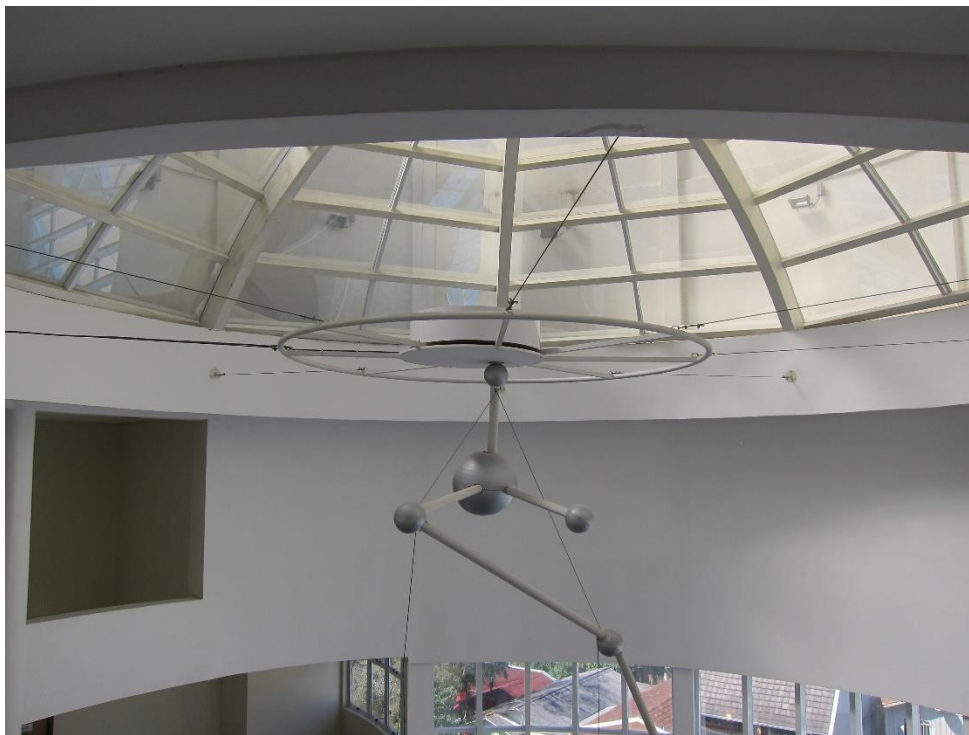
Foto 07 – Detalhe das vigas a qual o mobile está engastado

Conforme visualizado nas fotos 07 a 11, os cabos de aço estão engastados na viga VA (vide projeto estrutural – prancha número 13).

Foto 08 – Detalhe do cabo de aço ancorado na viga

Foto 09 – Detalhe do cabo de aço ancorado na viga

Foto 10 – Detalhe do cabo de aço ancorado na viga

Foto 11 – Detalhe do cabo de aço ancorado na viga

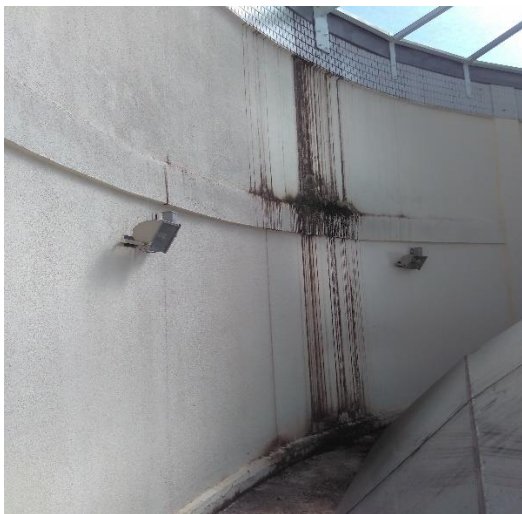
Devido à falta de uma correta vedação da cobertura metálica acima da cúpula, ocorrem pontos de infiltrações de águas pluviais, ondem as mesmas escoam através das alvenarias até as estruturas (viga VB, laje LA e viga VA) e contribuem para a formação de pontos de acúmulo de água.

Conforme demonstrado nas fotos 12 a 16, pode ser verificado uma inadequada vedação da estrutura metálica com a viga superior da sobre cúpula da edificação (fotos 13 e 14). Em algumas regiões deste ambiente estão ocorrendo pontos de vazamento de águas pluviais (principalmente em dias de grandes precipitações) e formação de manchas de umidade nas estruturas relativas a cúpula (vigas VA e VB, laje LA e alvenarias).

Foto 12 – Vestígios de vazamento no interior da cúpula

Foto 13 – Detalhe de infiltração de água pela cobertura da cúpula

Foto 14 – Detalhe de infiltração de água
Pela cobertura da cúpula

Foto 15 – Infiltração de águas pluvias nas
alvenarias e na cinta de concreto

Foto 16 – Infiltração de águas pluviais no
interior da cúpula

- Revisão geral na estrutura metálica da sobre cúpula através de uma correta vedação nas bordas onde existem vestígios de infiltração de água, ou se possível realizar a substituição de uma nova estrutura metálica de vidro, caso as vedações nas bordas não solucionarem o problema.

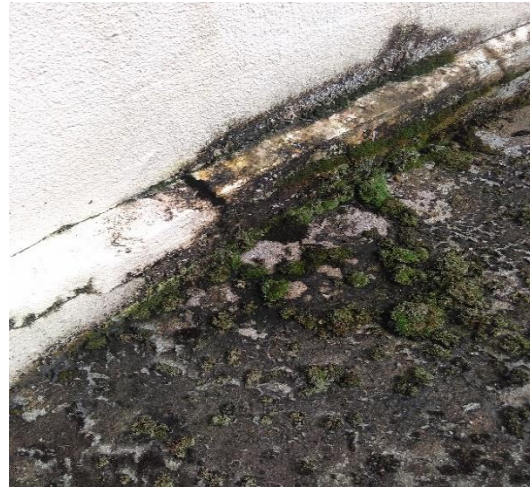
Foto 18 – Formação de fungos na estrutura

Foto 19 – Detalhe da formação de fungos na estrutura

Conforme observado nas fotos 18 e 19, foi constatado a presença de formação de fungos entre as vigas VB e a laje LA da cúpula. Esses fungos foram formados a partir de um acúmulo excessivo de águas pluviais nestas regiões demonstradas nas imagens.

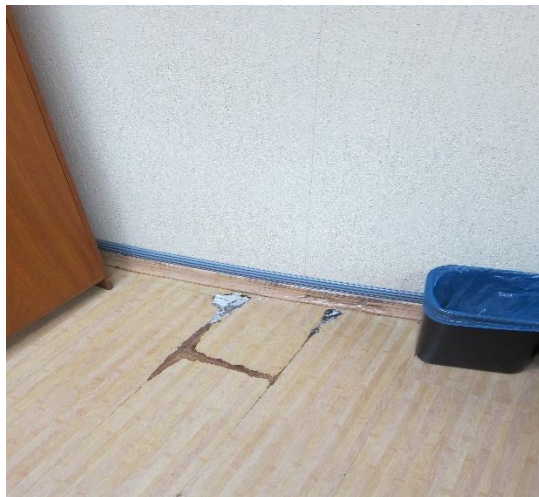
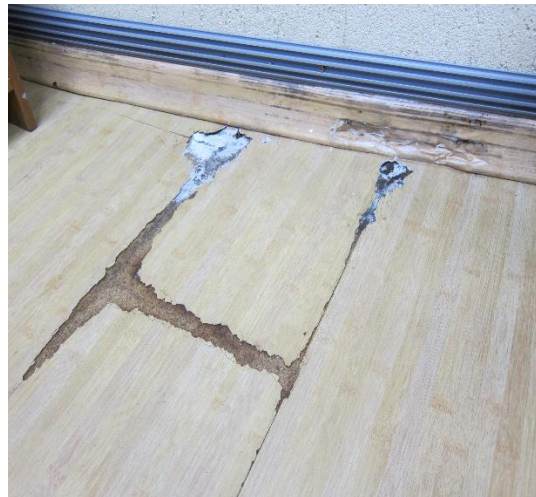
Foto 32 – Formação de empolamento na alvenaria interna

Foto 33 – Infiltrações de águas pluviais em alvenaria interna

Foto 34 – Piso interno danificado devido à infiltrações

Foto 35 – Piso interno danificado devido à infiltrações

Conforme observado nas fotos 32 a 35, além da região interna da cúpula, a infiltração de águas pluviais também se manifestou em regiões internas da edificação, especificamente nas paredes e no piso do escritório confrontate a cúpula. Além do escritório, pode-se observar a formação de empolamento na região da área comum, devido a alta concentração de umidade provindo da região confrontante interna da cúpula (foto 32).

- Recomenda-se realizar a troca dos pisos internos de madeira laminados do escritório que foram prejudicados pela infiltração de água, por novos pisos de madeira laminados.
