# Estudo Técnico Preliminar 1/2023

Execução do projeto (**Anexo II**) referente à impermeabilização das cúpulas existentes na Sede do CRM-PR (Curitiba /PR), elaborado pela empresa KLEMBE E GONÇALVES SOLUÇÕES EM ENGENHARIA LTDA, CNPJ: 33.777.603 /0001-53, cuja contratação foi formalizada no contrato nº 22/2021.

#### **4. REALIZAÇÃO DO LAUDO**

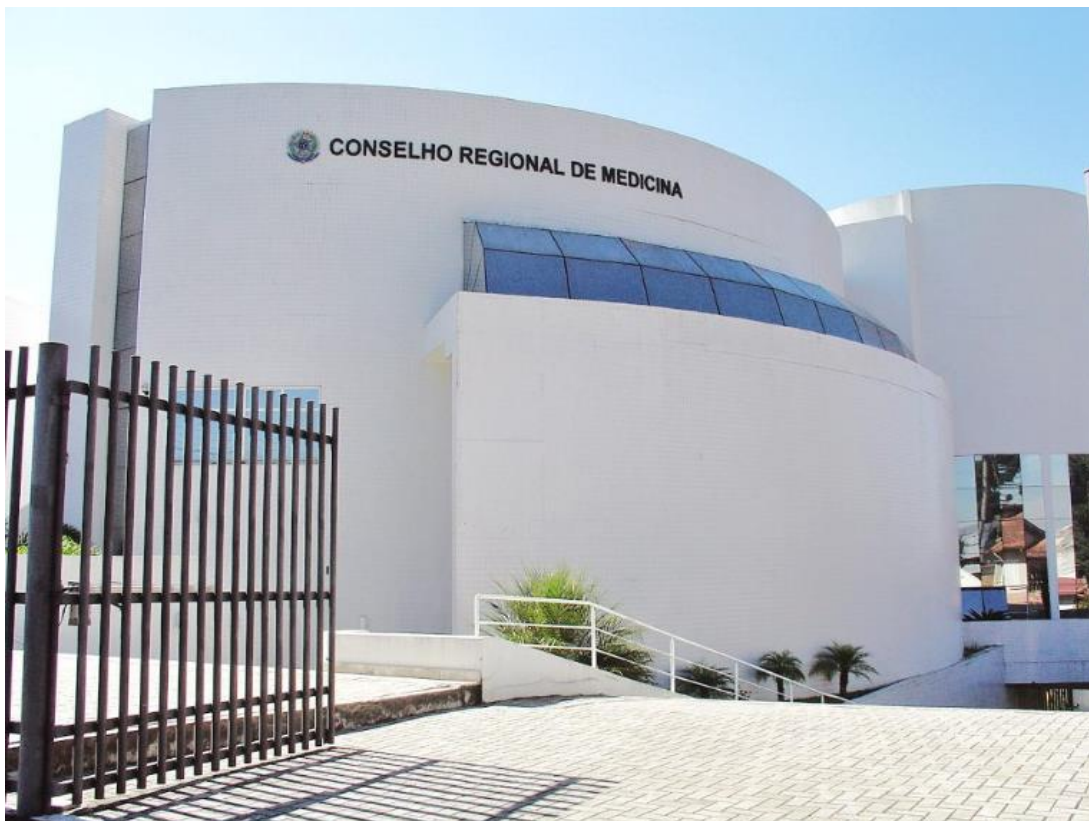
Foto 01 – Vista frontal da Edificação

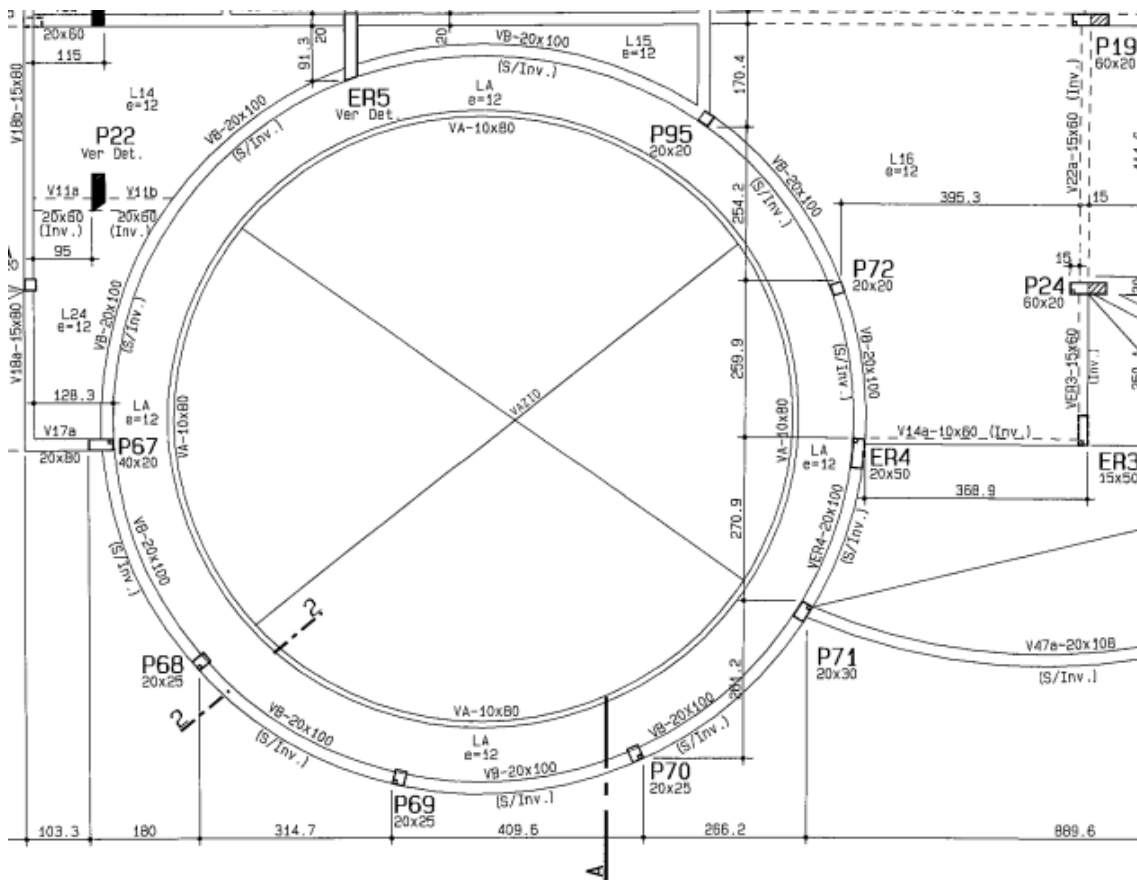
Conforme análise do projeto estrutural da edificação, a ancoragem dos 8 cabos de aço ocorre na viga VA, pertencente ao sistema estrutural da cúpula do andar – cobertura/casa de máquinas/barrilete o qual possui uma área total de aproximadamente 55,00 m<sup>2</sup>.

Foto 02 – Projeto de formas das vigas do pavimento cobertura/casa de máquinas/barrilete

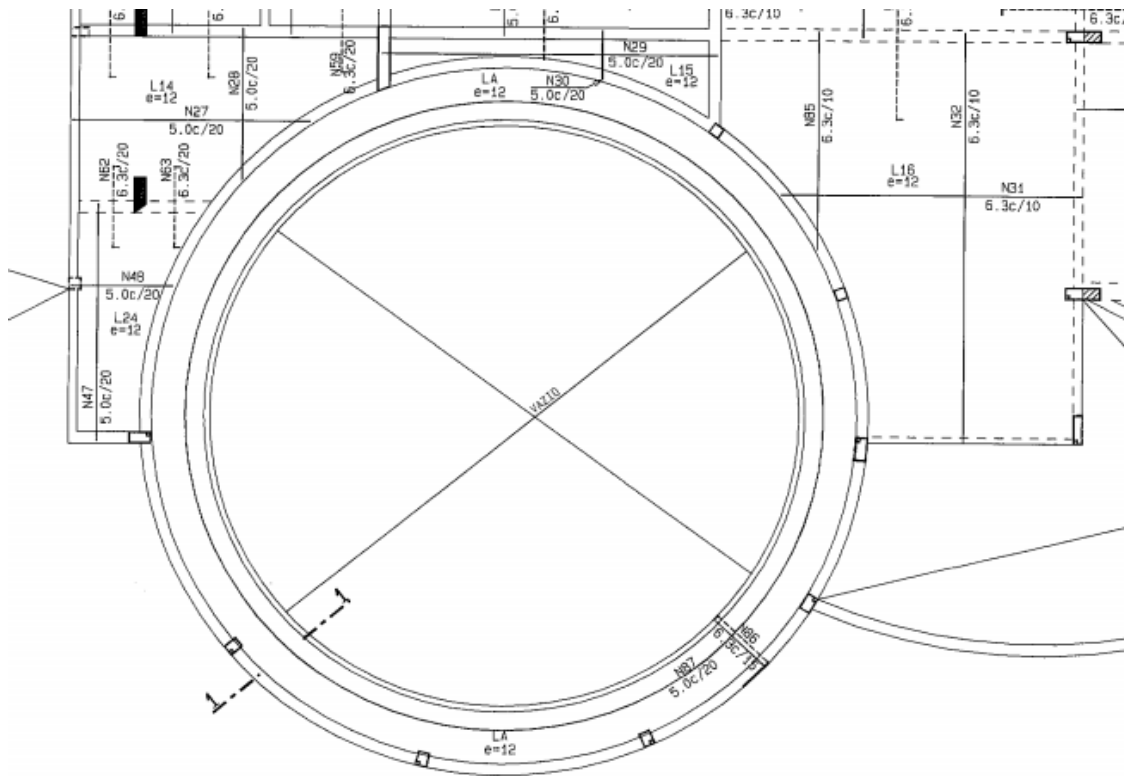
Foto 05 – Detalhe da armação da laje LA.

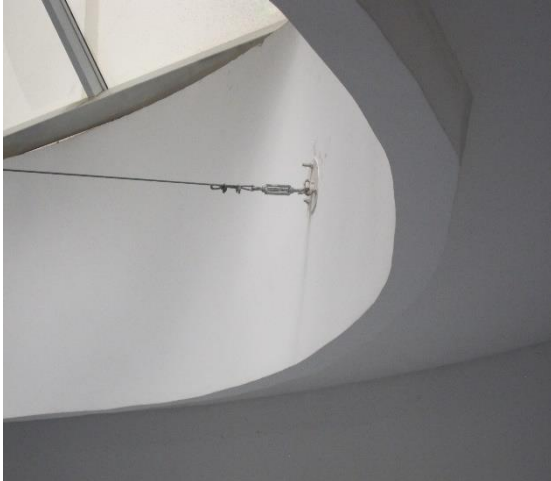
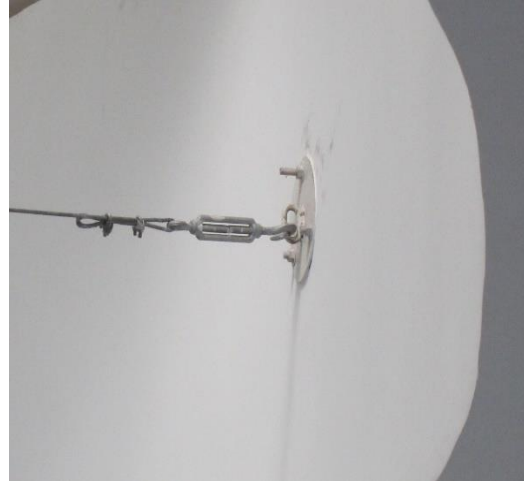
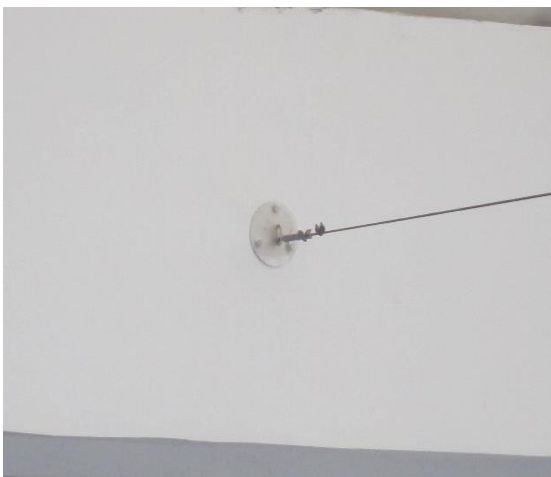
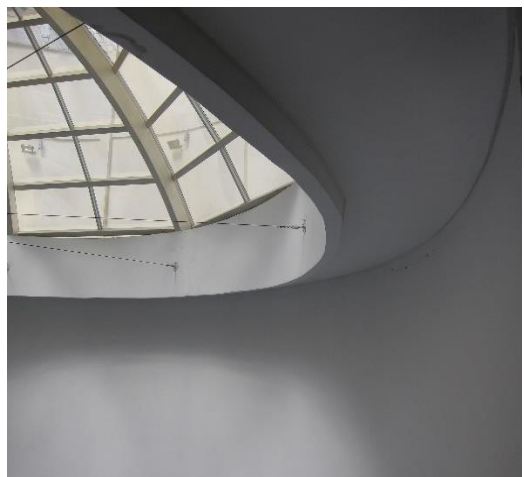
Foto 08 – Detalhe do cabo de aço ancorado na viga

Foto 09 – Detalhe do cabo de aço ancorado na viga

Foto 10 – Detalhe do cabo de aço ancorado na viga

Foto 11 – Detalhe do cabo de aço ancorado na viga

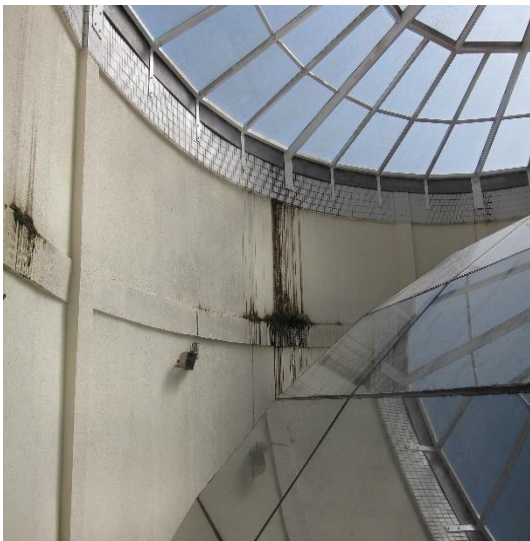
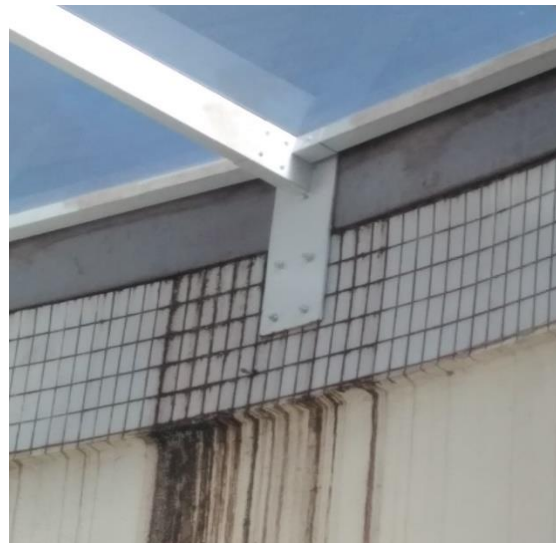
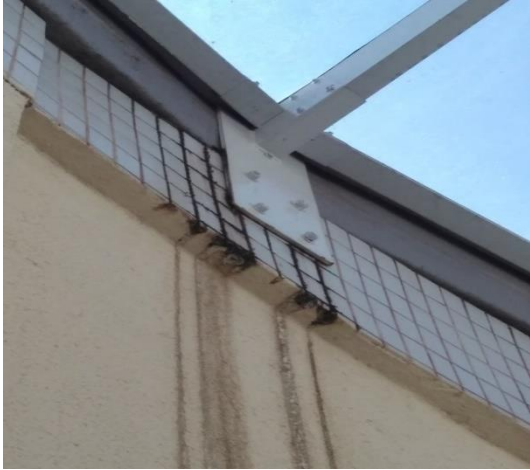
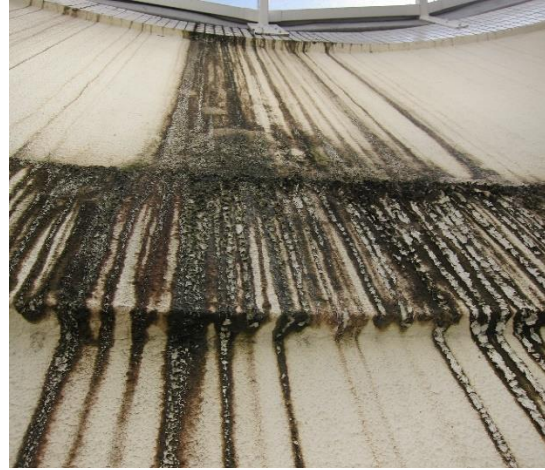
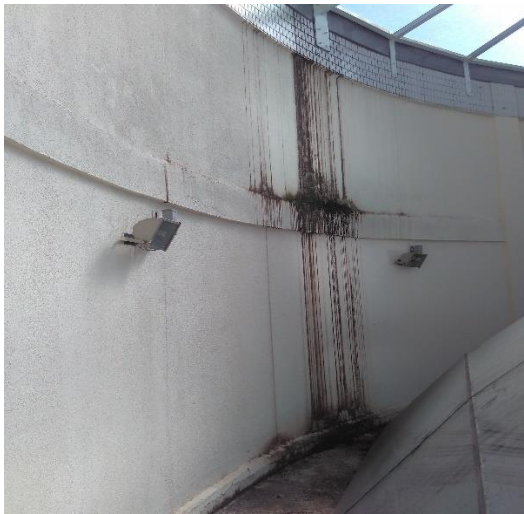
Conforme demonstrado nas fotos 12 a 16, pode ser verificado uma inadequada vedação da estrutura metálica com a viga superior da sobre cúpula da edificação (fotos 13 e 14). Em algumas regiões deste ambiente estão ocorrendo pontos de vazamento de águas pluviais (principalmente em dias de grandes precipitações) e formação de manchas de umidade nas estruturas relativas a cúpula (vigas VA e VB, laje LA e alvenarias).

Foto 12 – Vestígios de vazamento no interior da cúpula

Foto 13 – Detalhe de infiltração de água pela cobertura da cúpula

Foto 14 – Detalhe de infiltração de água  
Pela cobertura da cúpula

Foto 15 – Infiltração de águas pluvias nas  
alvenarias e na cinta de concreto

Foto 16 – Infiltração de águas pluviais no  
interior da cúpula

- Revisão geral na estrutura metálica da sobre cúpula através de uma correta vedação nas bordas onde existem vestígios de infiltração de água, ou se possível realizar a substituição de uma nova estrutura metálica de vidro, caso as vedações nas bordas não solucionarem o problema.

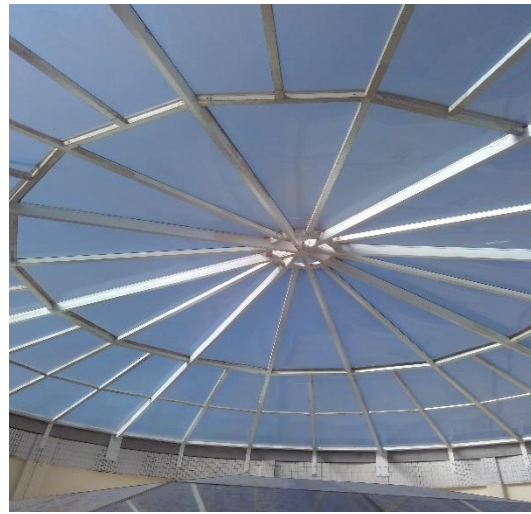
Foto 17 – Detalhe da cobertura metálica e  
vidro da cúpula

Através da foto 17, pode-se verificar o detalhe da cobertura de vidro da estrutura da sobre cúpula. Foi constatado que a mesma não apresenta vestígios de danificações na sua parte superior, tanto no vidro quanto na estrutura metálica.

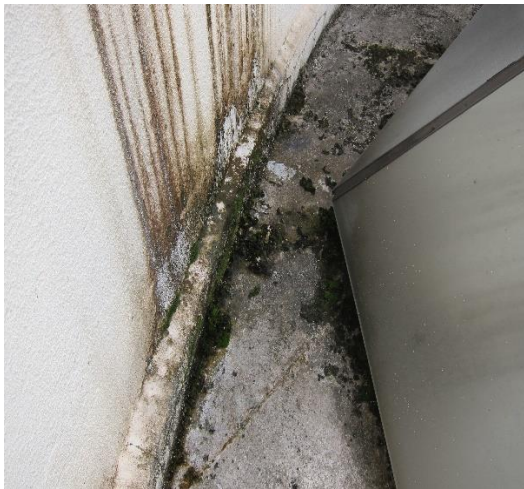
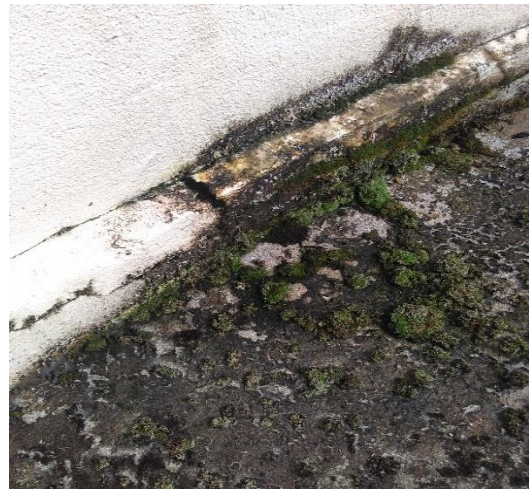
Foto 18 – Formação de fungos na estrutura

Foto 19 – Detalhe da formação de fungos na estrutura

Conforme observado nas fotos 18 e 19, foi constatado a presença de formação de fungos entre as vigas VB e a laje LA da cúpula. Esses fungos foram formados a partir de um acúmulo excessivo de águas pluviais nestas regiões demonstradas nas imagens.

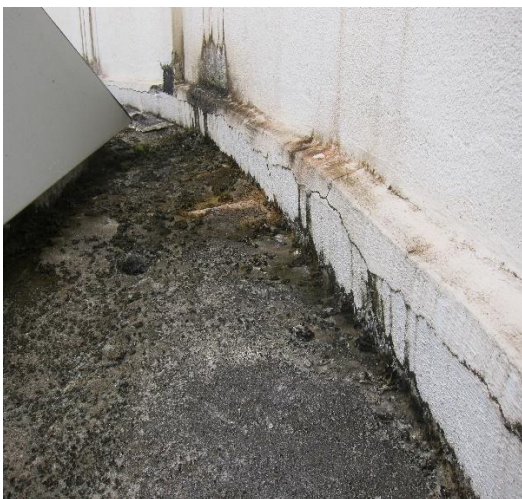
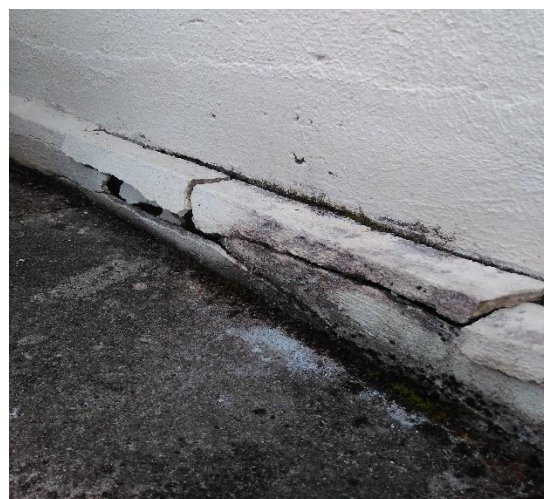
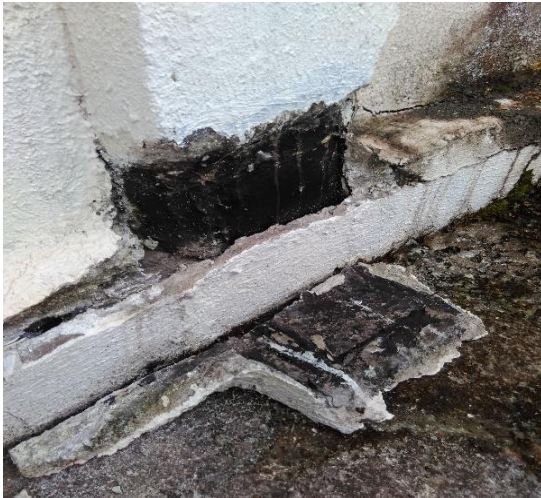
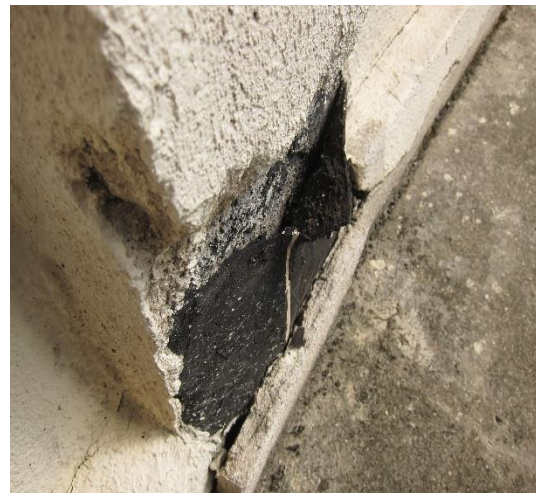
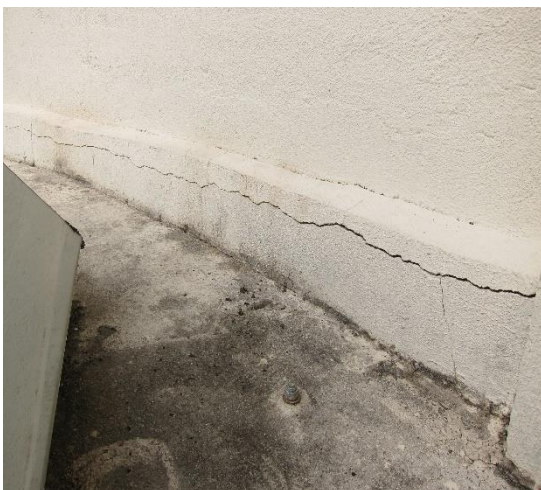
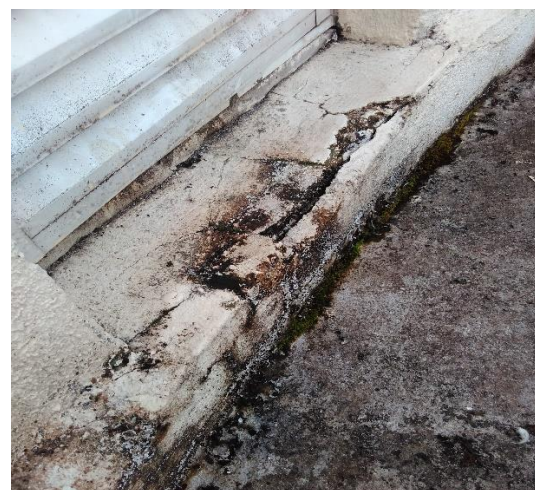
Foto 20 – Presença de umidade e formação de trincas no reboco das vigas

Foto 21 – Estufamento e formação de trincas nos rebocos das vigas

Foto 22 – Destacamento do reboco do pilar

Foto 23 – Descolamento da manta impermeabilizante do pilar

Foto 24 – Formação de trincas no reboco da viga

Foto 25 – Formação de trincas e manchas de umidade na estrutura

De acordo com as fotos 20 a 25, devido ao grande acúmulo de águas pluviais e elevada variação térmica do ambiente, estão ocorrendo manifestações patológicas nos revestimentos do reboco das estruturas, iniciando pela formação de fissuras e trincas, variando de 0,2 mm à 0,6 mm devido à retração térmica dos materiais (de acordo com a classificação da NBR 9575/2010 – Projeto de impermeabilização, fissuras possuem abertura inferior a 0,5 mm, trincas possuem abertura entre 0,5 mm e 2 mm e superior a 2 mm são consideradas rachaduras).

A ocorrência de variação térmica e altos teores de umidade no ambiente, contribuem para a infiltração de umidade entre as aberturas dessas fissuras e trincas no reboco, além de causar um efeito de estufamento e descolamento no mesmo. Por consequência a manta de impermeabilização também sofre um processo na perda de sua função de proteção contra intempéries, devido a ocorrência de deformações e rasgos (foto 23), o que torna prejudicial aos sistemas construtivos da edificação.

- Recomenda-se a troca dos vidros trincados da cúpula, a fim de se evitar maiores riscos.
- Recomenda-se após verificação e correta vedação da estrutura metálica da sobre cúpula, realizar a impermeabilização e pintura das paredes internas confrontantes a região da cúpula que foram prejudicadas pelas infiltrações e altos teores de umidade das águas pluviais.

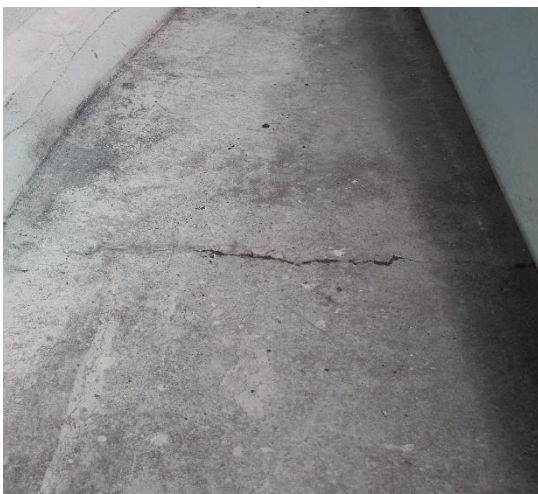
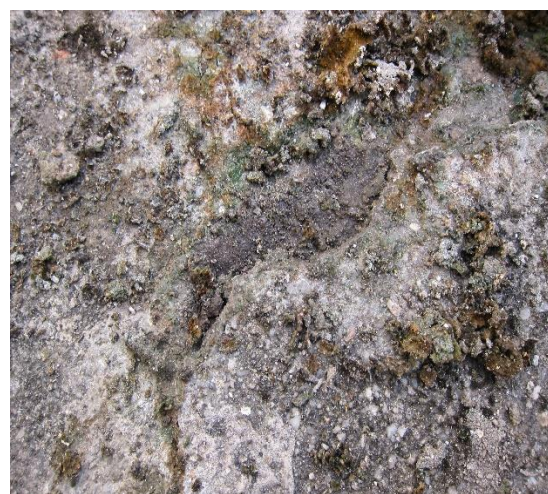
Foto 26 – Formação de fissuras na cobertura cimentícia da laje

Foto 27 – Perdas de seção e manchas de umidade na cobertura cimentícia da laje

Como visualizado nas fotos 26 e 27, a cobertura cimentícia sobre a laje LA, apresenta formação de fissuras com aberturas medindo aproximadamente 0,2 mm, as quais estão sendo provocadas pelo excessivo acúmulo de umidade na superfície e pela alta variabilidade térmica no ambiente que, assim como os revestimentos das vigas, sofrem um processo de retração do seu material; além de haver um possível início da perda de secção de seu revestimento, facilitando a percolação de água para a estrutura da laje LA (foto 27).

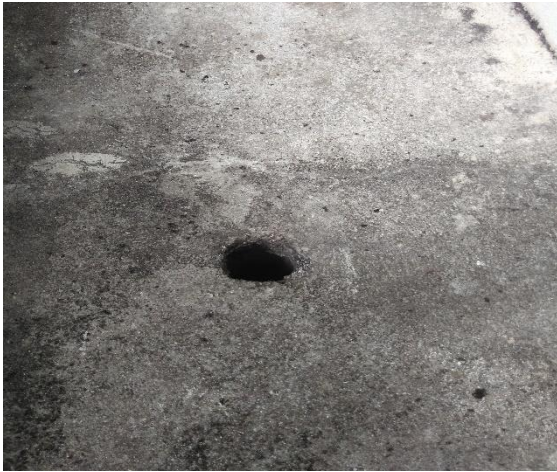
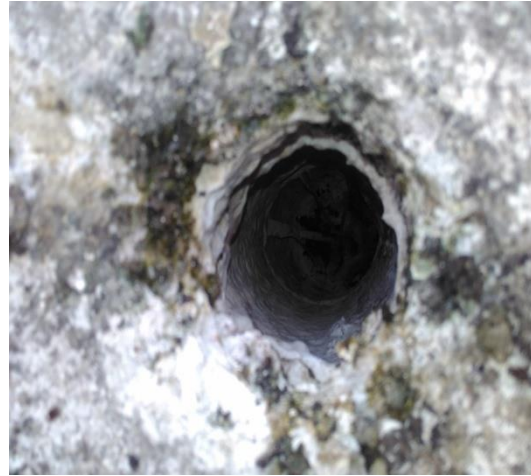
Foto 28 – Detalhe do sistema pluvial da cúpula

Foto 29 – Detalhe do sistema pluvial da Cúpula

As fotos 28 e 29 demonstram o sistema de drenagem de águas pluviais da região da cúpula, o qual se encontra inadequado por estar em uma superfície áspera, sem conduítes, dificultando o escoamento das águas e facilitando seu acúmulo na superfície. Para um correto sistema de escoamento, o mesmo deveria receber essas águas por um sistema de calhas, conduítes, ralos e através de uma superfície lisa e levemente inclinada para facilitar o escoamento das águas pluviais em direção a sua rede coletora.

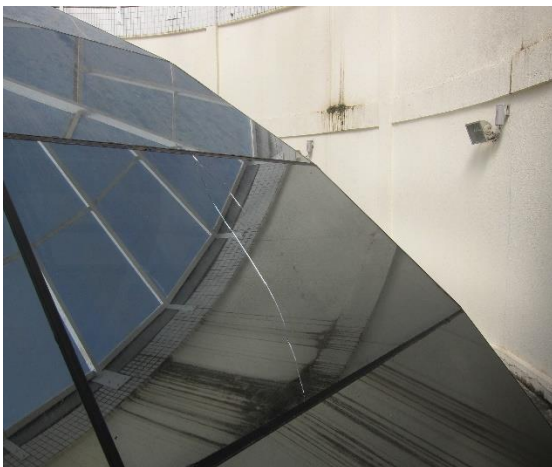
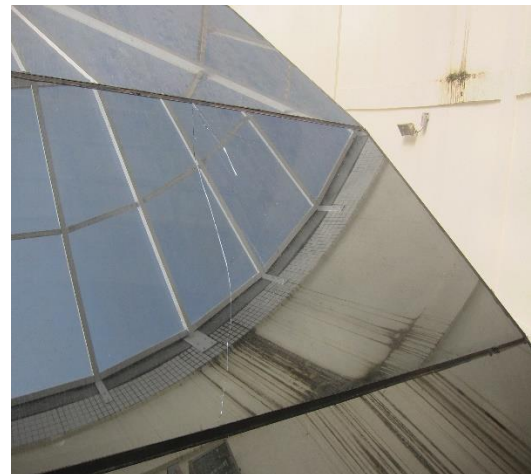
Foto 30 – Formação de trincas no vidro da cúpula

Foto 31 – Formação de trincas no vidro da cúpula

Conforme demonstrado nas fotos 30 e 31, pode ser verificada a formação de fissuras e trincas na região do vidro da cúpula, devido a retração do material do vidro pelas grandes variações de temperatura que o ambiente apresenta em seu interior.

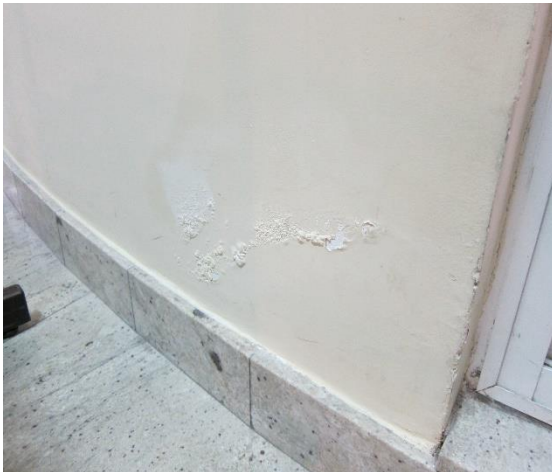
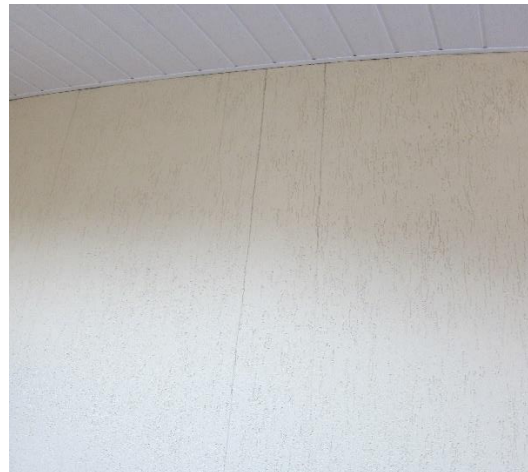
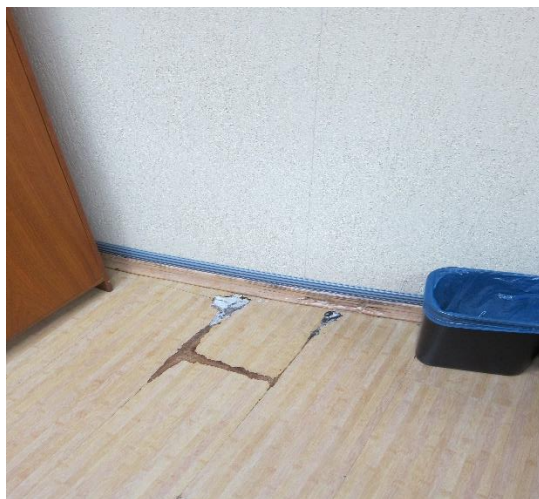
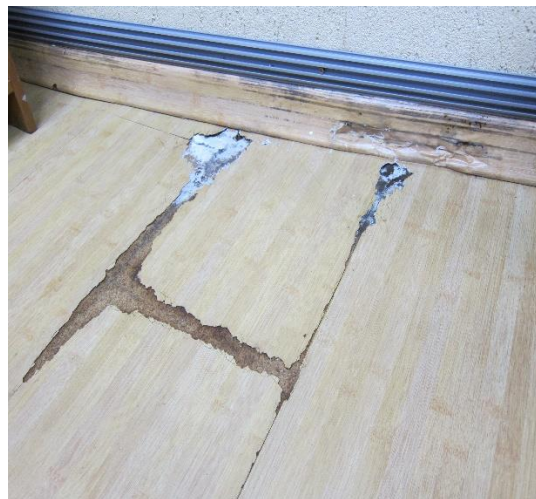
Foto 32 – Formação de empolamento na alvenaria interna

Foto 33 – Infiltrações de águas pluviais em alvenaria interna

Foto 34 – Piso interno danificado devido à infiltrações

Foto 35 – Piso interno danificado devido à infiltrações

Conforme observado nas fotos 32 a 35, além da região interna da cúpula, a infiltração de águas pluviais também se manifestou em regiões internas da edificação, especificamente nas paredes e no piso do escritório confrontate a cúpula. Além do escritório, pode-se observar a formação de empolamento na região da área comum, devido a alta concentração de umidade provindo da região confrontante interna da cúpula (foto 32).

- Recomenda-se realizar a troca dos pisos internos de madeira laminados do escritório que foram prejudicados pela infiltração de água, por novos pisos de madeira laminados.

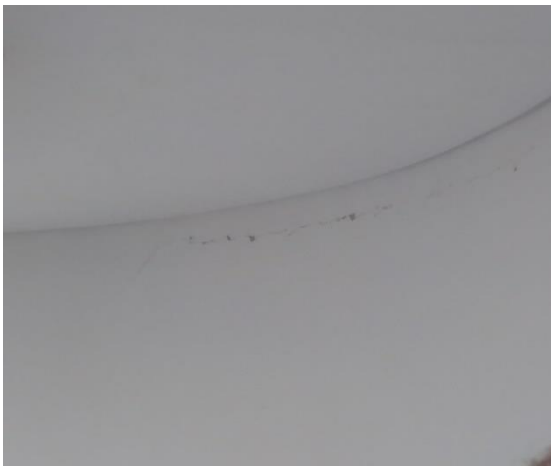
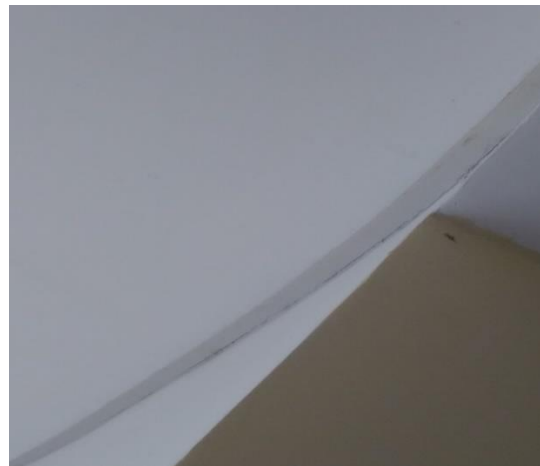
Foto 36 – Formação de fissuras abaixo da estrutura

Foto 37 – Descolamento do gesso abaixo da estrutura

Como observado nas fotos 36 e 37, ocorrem a formação de fissuras na região entre a viga VB e a alvenaria abaixo. A principal causa dessas fissuras é consequência do movimento diferencial dos diferentes materiais e componentes da construção. Tais movimentos são restringidos pelos vínculos existentes entre os elementos e componentes da construção, causando tensões superficiais, gerando assim as fissuras. Essas fissuras constituem um estado patológico bastante comum em estruturas de alvenarias de tijolos, pois seus materiais não resistem a tração, flexão e cisalhamento. Conforme vistoria, foi constatado que para o caso específico, essas fissuras são provenientes de variações térmicas ou deformações de elementos de concreto. Não existem fatores que indiquem o desgaste, ou deformação excessiva dos elementos de concreto pertencentes à estrutura, portanto a ocorrência dessas fissuras não apresenta riscos para a edificação.

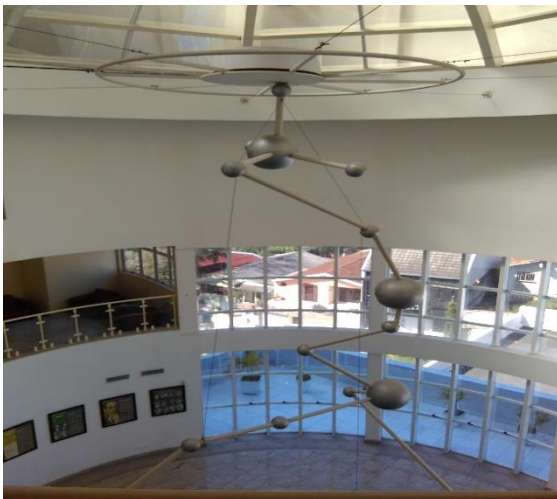
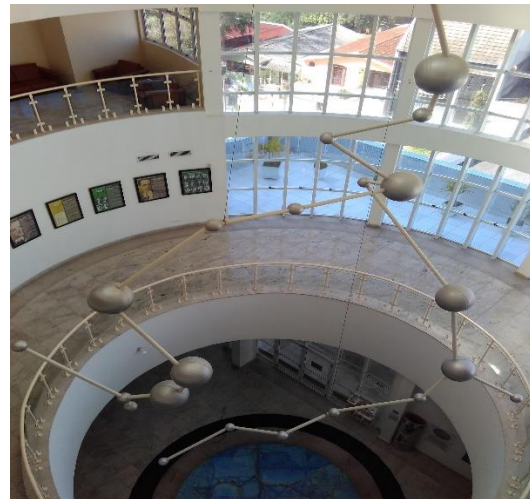
Conforme já mencionado, e de acordo com as fotos 38 e 39, o móbile é um material composto por materiais de PVC e alumínio, sustentados por cabeamento de aço, devidamente ancorados e parafusados na estrutura da edificação. O móbile como vericado na inspeção, não apresenta nenhum vestigio de patologia ou riscos que comprometam o estado fisico da estrutura da edificação. Conforme entrevistas com funcionários do Conselho Regional de Medicina do Paraná, os mesmos relataram que o mólibe apresenta movimentos pendulares em alguns períodos. Tais movimentos ocorrem devido o seu peso possuir um carregamento relativamente leve e suas características se comportarem como um pêndulo.

Foto 38 – Detalhe da estrutura do móbile

Foto 39 – Detalhe da estrutura do móbile
