Estudo Técnico Preliminar 1/2023

Execução do projeto (**Anexo II**) referente à impermeabilização das cúpulas existentes na Sede do CRM-PR (Curitiba /PR), elaborado pela empresa KLEMPA E GONÇALVES SOLUÇÕES EM ENGENHARIA LTDA, CNPJ: 33.777.603 /0001-53, cuja contratação foi formalizada no contrato nº 22/2021.

A contratação de engenheiro para a elaboração de projeto visa solucionar o problema de infiltração existente nas cúpulas da Sede do CRM-PR que foi detectado pela empresa Laucproj Engenharia, Avaliações, Perícias e Construções, CNPJ: 33.468.673/0001-20, no laudo demitido em 09/11/2019 - Anexo IX (serviço formalizado no contrato nº 58/2019). Devido à infiltração, o piso e parede da sala do Setor de Manutenção estão danificados, que terão que serem reformados após a obra.

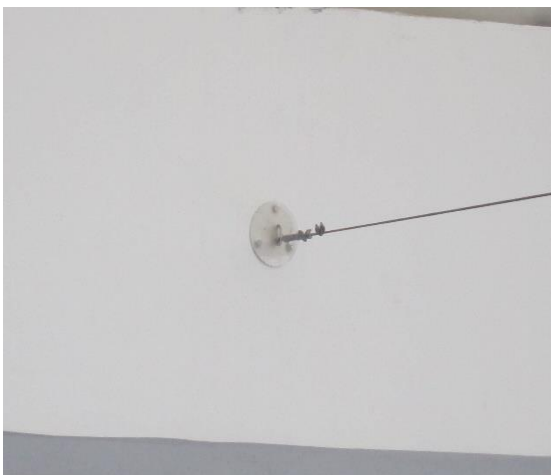
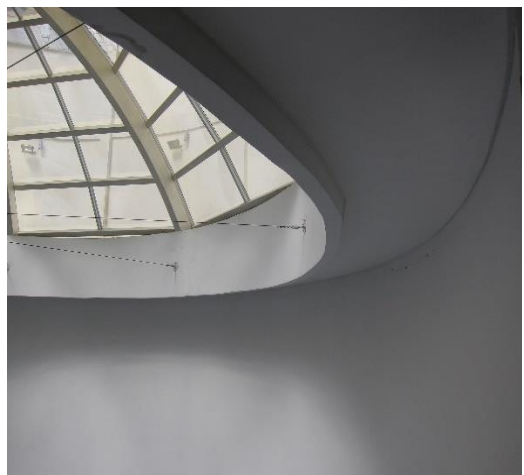
Conforme visualizado nas fotos 07 a 11, os cabos de aço estão engastados na viga VA (vide projeto estrutural – prancha número 13).

Foto 08 – Detalhe do cabo de aço ancorado na viga

Foto 09 – Detalhe do cabo de aço ancorado na viga

Foto 10 – Detalhe do cabo de aço ancorado na viga

Foto 11 – Detalhe do cabo de aço ancorado na viga

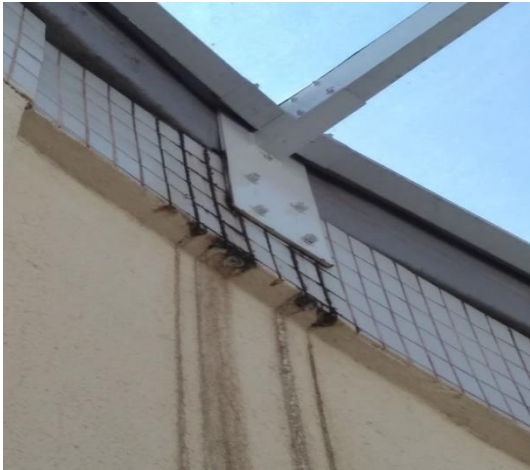
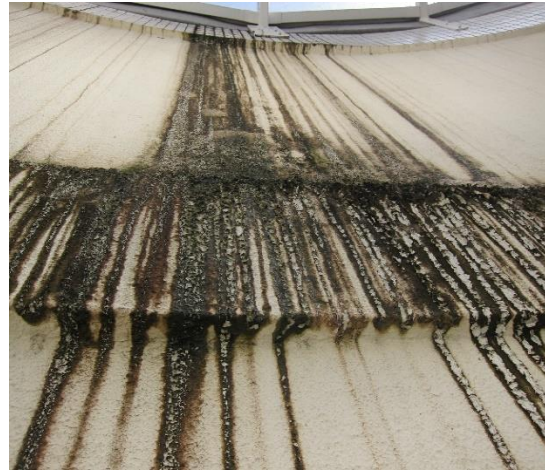
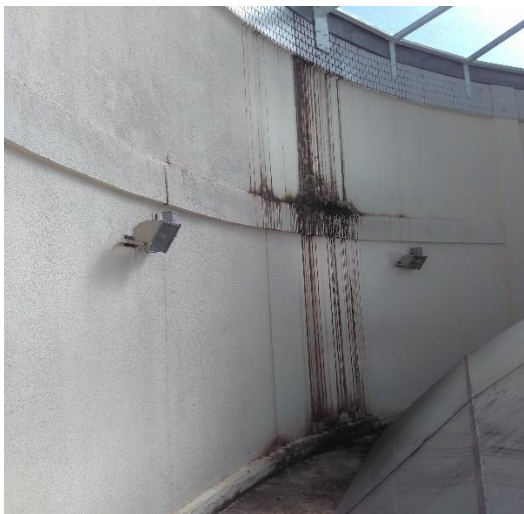
Devido à falta de uma correta vedação da cobertura metálica acima da cúpula, ocorrem pontos de infiltrações de águas pluviais, ondem as mesmas escoam através das alvenarias até as estruturas (viga VB, laje LA e viga VA) e contribuem para a formação de pontos de acúmulo de água.

Conforme demonstrado nas fotos 12 a 16, pode ser verificado uma inadequada vedação da estrutura metálica com a viga superior da sobre cúpula da edificação (fotos 13 e 14). Em algumas regiões deste ambiente estão ocorrendo pontos de vazamento de águas pluviais (principalmente em dias de grandes precipitações) e formação de manchas de umidade nas estruturas relativas a cúpula (vigas VA e VB, laje LA e alvenarias).

Foto 12 – Vestígios de vazamento no interior da cúpula

Foto 13 – Detalhe de infiltração de água pela cobertura da cúpula

Foto 14 – Detalhe de infiltração de água
Pela cobertura da cúpula

Foto 15 – Infiltração de águas pluvias nas
alvenarias e na cinta de concreto

Foto 16 – Infiltração de águas pluviais no
interior da cúpula

- Revisão geral na estrutura metálica da sobre cúpula através de uma correta vedação nas bordas onde existem vestígios de infiltração de água, ou se possível realizar a substituição de uma nova estrutura metálica de vidro, caso as vedações nas bordas não solucionarem o problema.

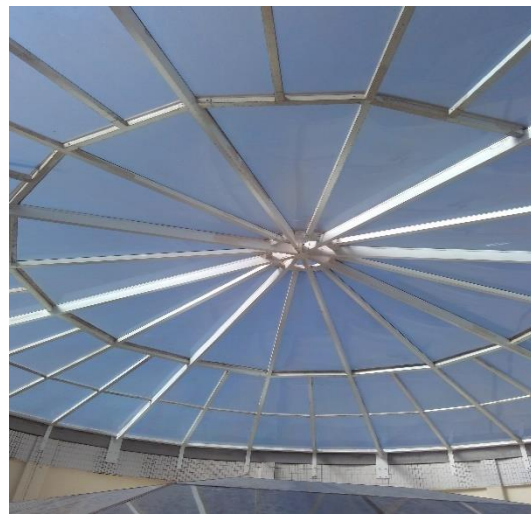
Foto 17 – Detalhe da cobertura metálica e
vidro da cúpula

Através da foto 17, pode-se verificar o detalhe da cobertura de vidro da estrutura da sobre cúpula. Foi constatado que a mesma não apresenta vestígios de danificações na sua parte superior, tanto no vidro quanto na estrutura metálica.

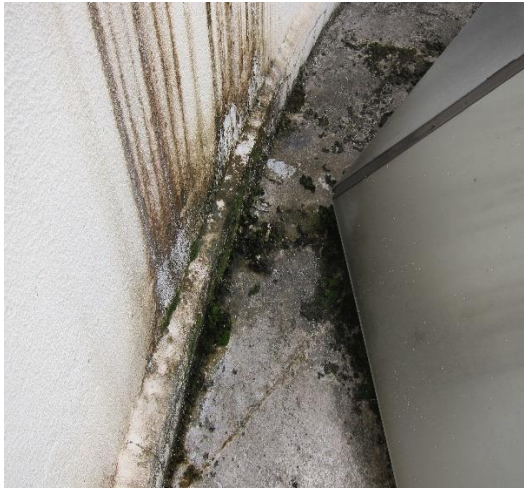
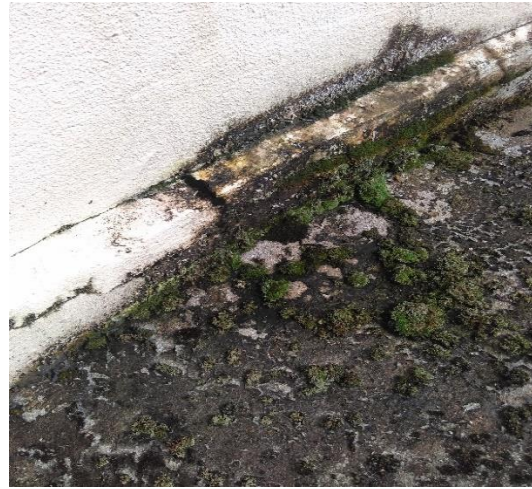
Foto 18 – Formação de fungos na estrutura

Foto 19 – Detalhe da formação de fungos na estrutura

Conforme observado nas fotos 18 e 19, foi constatado a presença de formação de fungos entre as vigas VB e a laje LA da cúpula. Esses fungos foram formados a partir de um acúmulo excessivo de águas pluviais nestas regiões demonstradas nas imagens.

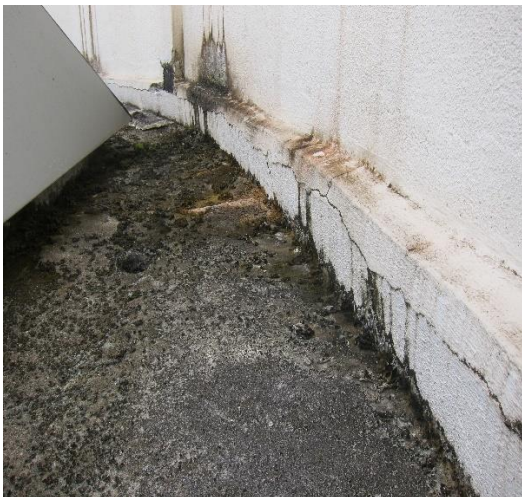
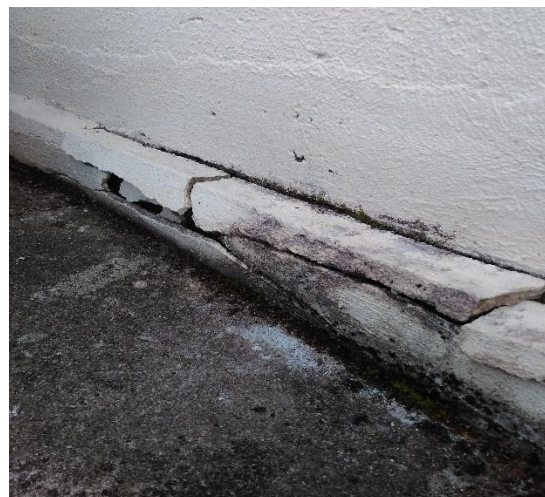
Foto 20 – Presença de umidade e formação de trincas no reboco das vigas

Foto 21 – Estufamento e formação de trincas nos rebocos das vigas

Foto 22 – Destacamento do reboco do pilar

Foto 23 – Descolamento da manta impermeabilizante do pilar

Foto 24 – Formação de trincas no reboco da viga

Foto 25 – Formação de trincas e manchas de umidade na estrutura

De acordo com as fotos 20 a 25, devido ao grande acúmulo de águas pluviais e elevada variação térmica do ambiente, estão ocorrendo manifestações patológicas nos revestimentos do reboco das estruturas, iniciando pela formação de fissuras e trincas, variando de 0,2 mm à 0,6 mm devido à retração térmica dos materiais (de acordo com a classificação da NBR 9575/2010 – Projeto de impermeabilização, fissuras possuem abertura inferior a 0,5 mm, trincas possuem abertura entre 0,5 mm e 2 mm e superior a 2 mm são consideradas rachaduras).

A ocorrência de variação térmica e altos teores de umidade no ambiente, contribuem para a infiltração de umidade entre as aberturas dessas fissuras e trincas no reboco, além de causar um efeito de estufamento e descolamento no mesmo. Por consequência a manta de impermeabilização também sofre um processo na perda de sua função de proteção contra intempéries, devido a ocorrência de deformações e rasgos (foto 23), o que torna prejudicial aos sistemas construtivos da edificação.

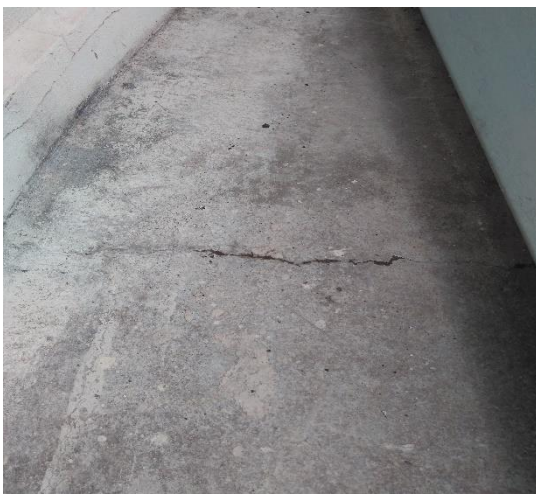
Foto 26 – Formação de fissuras na cobertura cimentícia da laje

Foto 27 – Perdas de seção e manchas de umidade na cobertura cimentícia da laje

Como visualizado nas fotos 26 e 27, a cobertura cimentícia sobre a laje LA, apresenta formação de fissuras com aberturas medindo aproximadamente 0,2 mm, as quais estão sendo provocadas pelo excessivo acúmulo de umidade na superfície e pela alta variabilidade térmica no ambiente que, assim como os revestimentos das vigas, sofrem um processo de retração do seu material; além de haver um possível início da perda de secção de seu revestimento, facilitando a percolação de água para a estrutura da laje LA (foto 27).

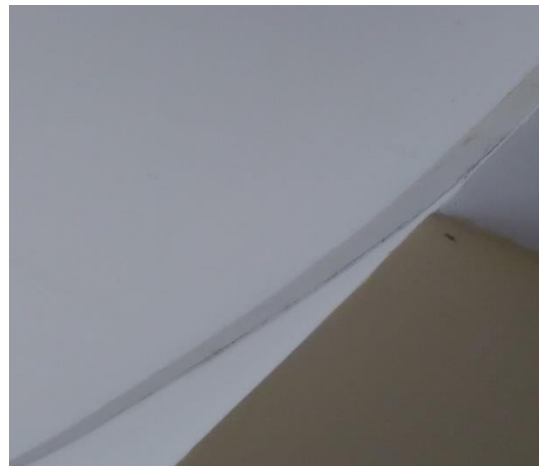
Foto 36 – Formação de fissuras abaixo da estrutura

Foto 37 – Descolamento do gesso abaixo da estrutura

Como observado nas fotos 36 e 37, ocorrem a formação de fissuras na região entre a viga VB e a alvenaria abaixo. A principal causa dessas fissuras é consequência do movimento diferencial dos diferentes materiais e componentes da construção. Tais movimentos são restringidos pelos vínculos existentes entre os elementos e componentes da construção, causando tensões superficiais, gerando assim as fissuras. Essas fissuras constituem um estado patológico bastante comum em estruturas de alvenarias de tijolos, pois seus materiais não resistem a tração, flexão e cisalhamento. Conforme vistoria, foi constatado que para o caso específico, essas fissuras são provenientes de variações térmicas ou deformações de elementos de concreto. Não existem fatores que indiquem o desgaste, ou deformação excessiva dos elementos de concreto pertencentes à estrutura, portanto a ocorrência dessas fissuras não apresenta riscos para a edificação.
