LAUDO TÉCNICO DE VISTORIA DE ENGENHARIA

Assunto: Inspeção predial e Laudo técnico

Contratante: Conselho Regional de Medicina do Paraná

Objeto: Inspeção predial para relatar avaliação de risco do
Mobile Constelação de Ophiucus e eventuais
manifestações patológicas.

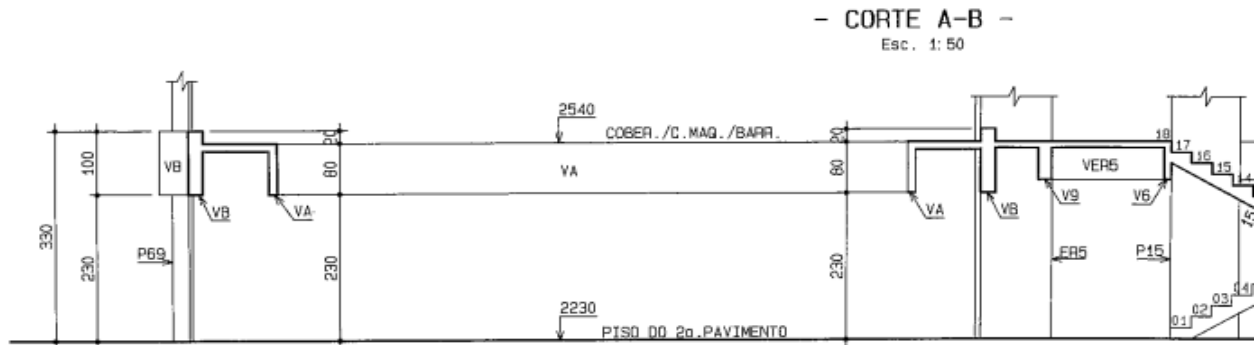
Foto 06 – Corte das vigas a qual o mobile está engastado

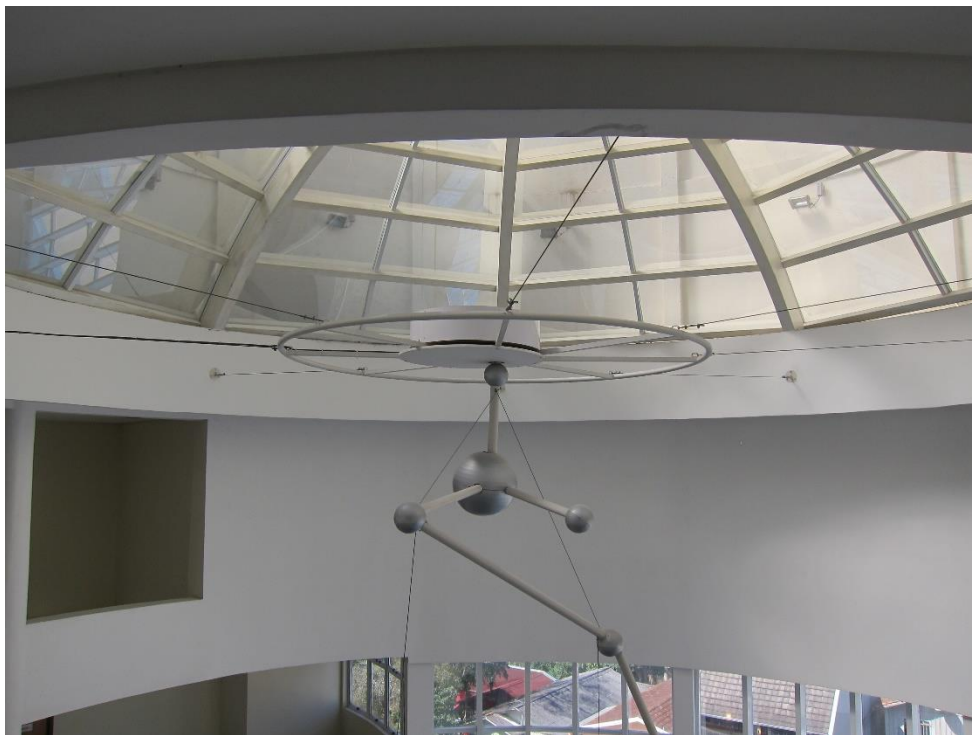
Foto 07 – Detalhe das vigas a qual o mobile está engastado

Conforme visualizado nas fotos 07 a 11, os cabos de aço estão engastados na viga VA (vide projeto estrutural – prancha número 13).
