LAUDO TÉCNICO DE VISTORIA DE ENGENHARIA

Assunto: Inspeção predial e Laudo técnico

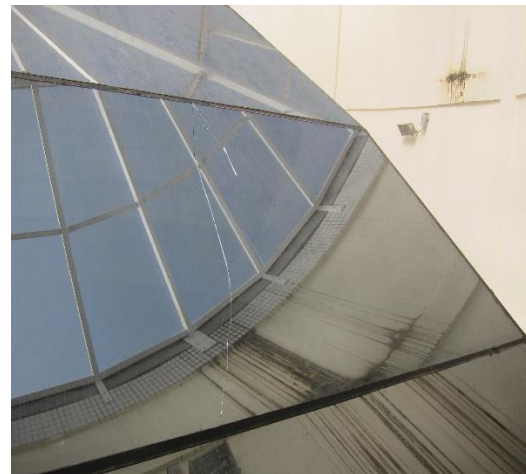
Foto 31 – Formação de trincas no vidro da cúpula
