# LAUDO TÉCNICO DE VISTORIA DE ENGENHARIA

**Assunto:** Inspeção predial e Laudo técnico

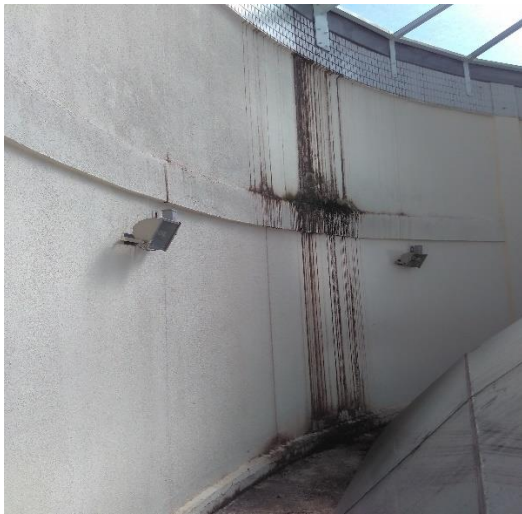
Foto 16 – Infiltração de águas pluviais no  
interior da cúpula

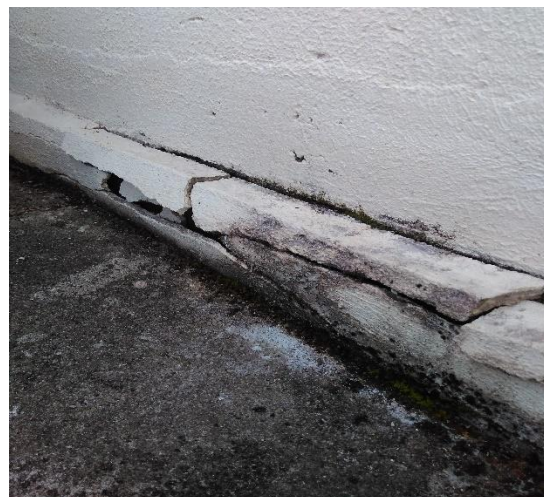
Foto 21 – Estufamento e formação de trincas nos rebocos das vigas
