# RELATÓRIO TÉCNICO

## Telhados entorno da Cúpula

Cliente: Conselho Regional de Medicina do Paraná

Local: Rua Victório Viezzer, 84 – Vista Alegre, Curitiba/PR

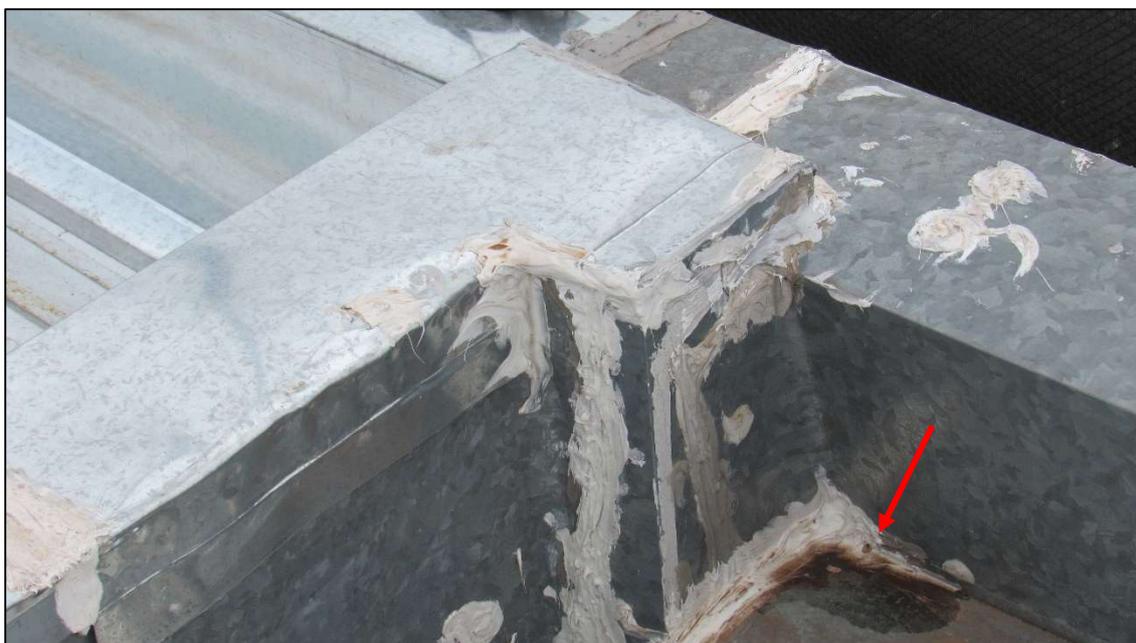
Imagem 03: Água parada no rufo

Conforme pode ser visto na Imagem 03, existe incidência de água neste ponto do rufo, que pode facilitar infiltrações e gerar corrosão no rufo. O procedimento de recuperação será refazer parte do rufo, removendo suas fixações atuais e recolocando de modo que fique o caimento correto, evitando empoçamento de água. Todos os selantes que forem removidos deverão ser refeitos, bem como as fixações.

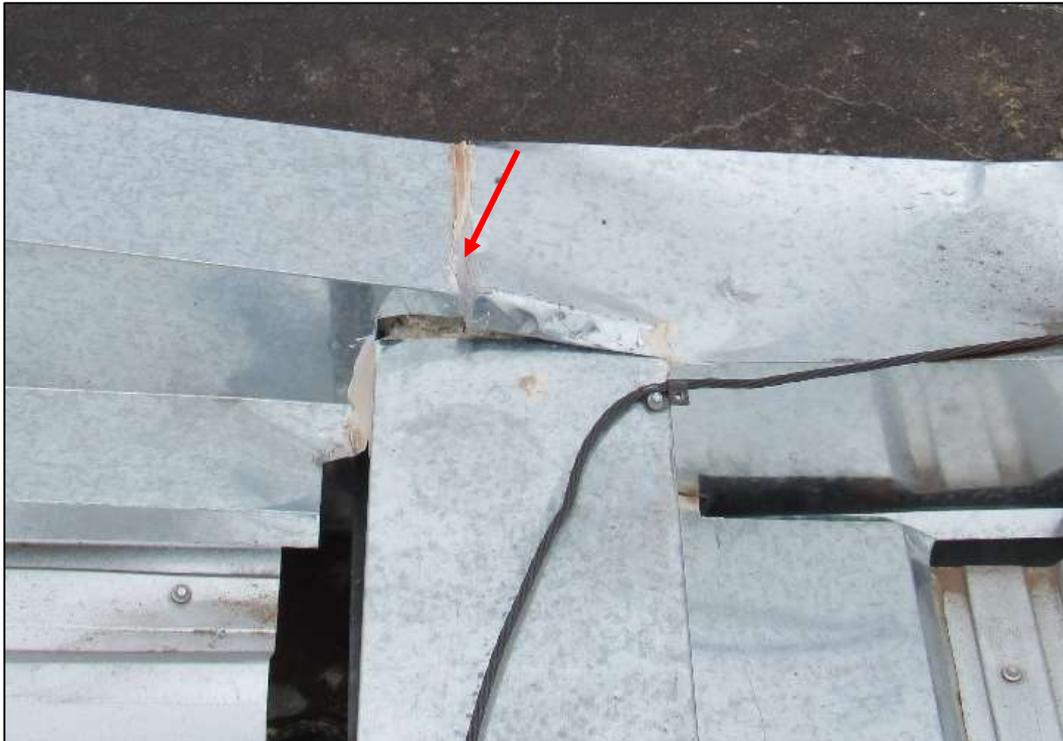
*Imagem 04: Parede sem proteção do rufo*

Existem pontos onde as paredes estão expostas devido a falta de rufo, como pode ser visto nas Imagens 04, 05, 06, 07 e 08. E todos os casos deverão ser previstos rufos suficientes para cobrir e proteger todas as áreas expostas.

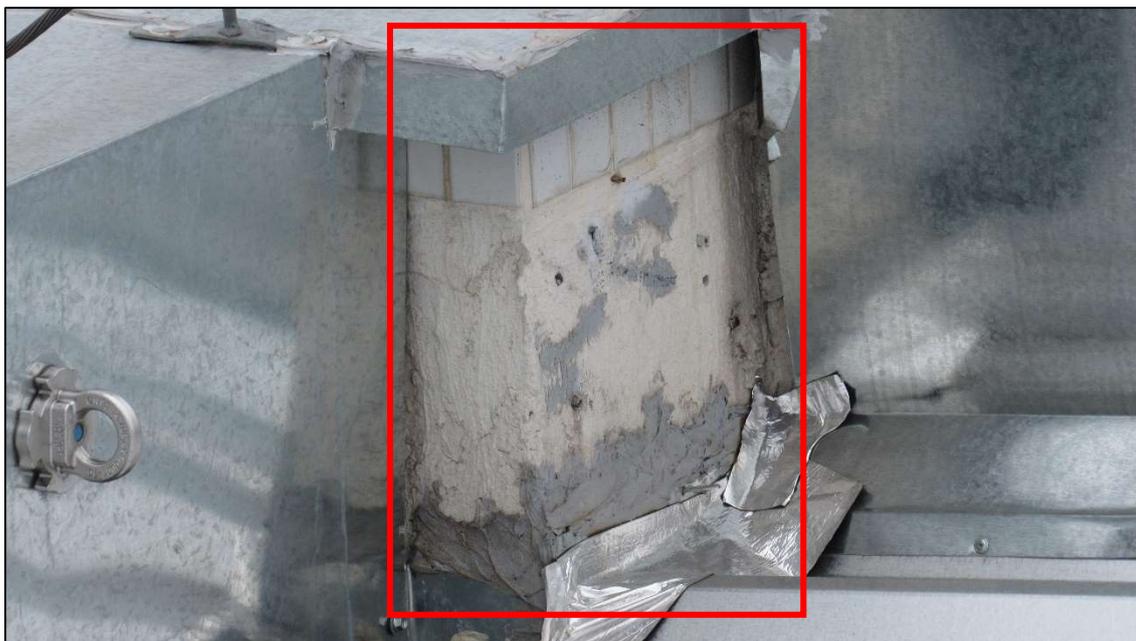
*Imagem 05 Falta de rufo para proteger o canto da parede*

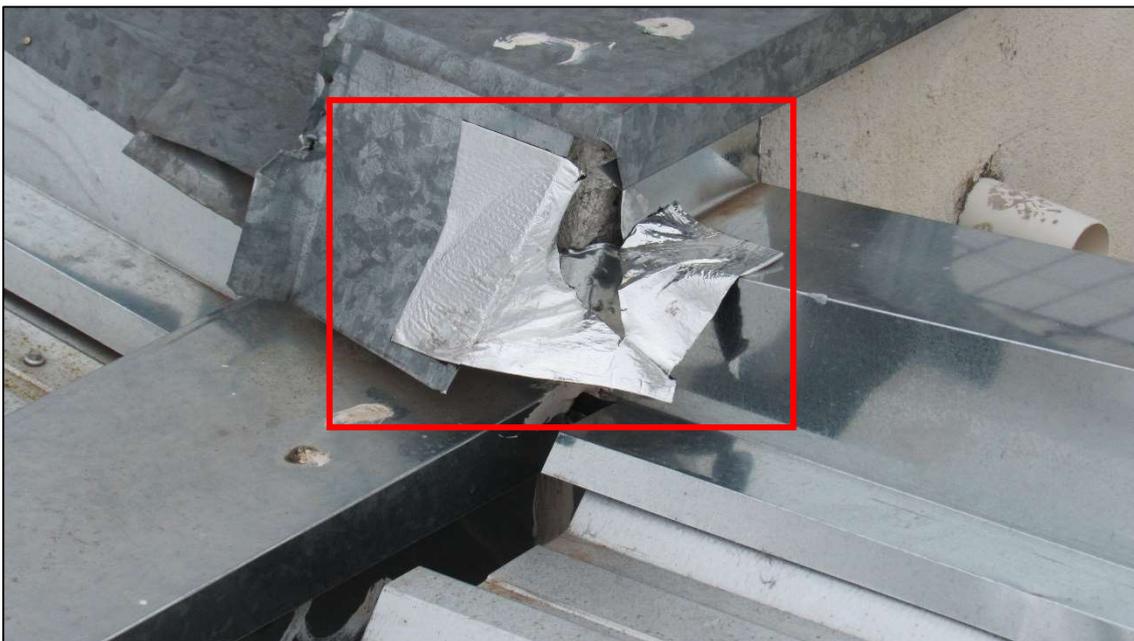
*Imagem 06: Canto de parede com rufo sem fixação.*

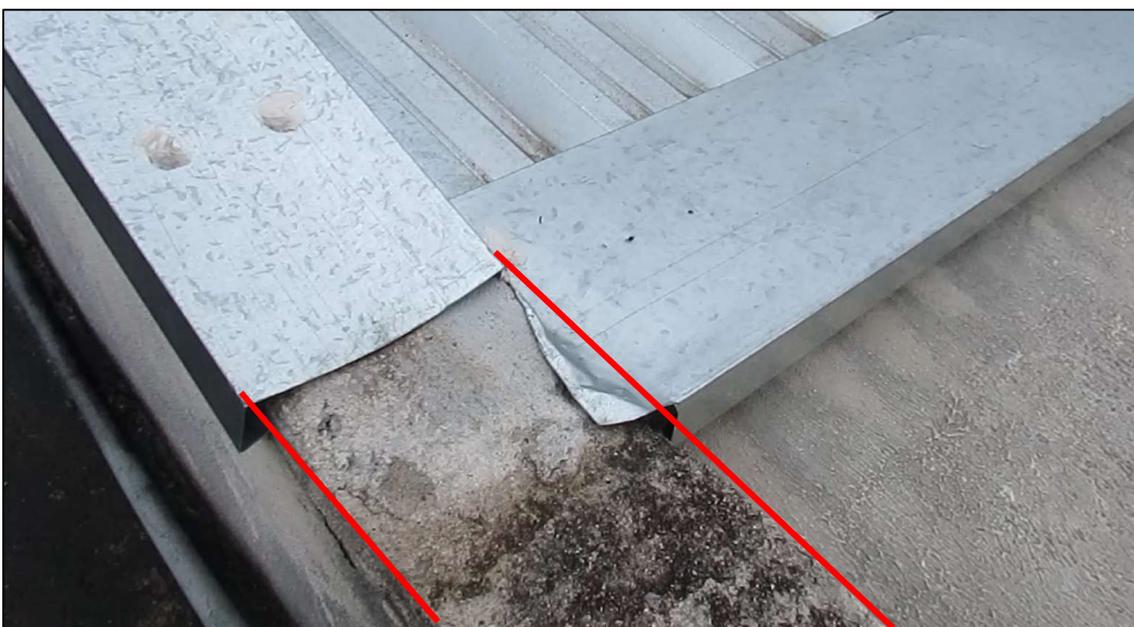
*Imagem 07: Falta de prolongamento do rufo*

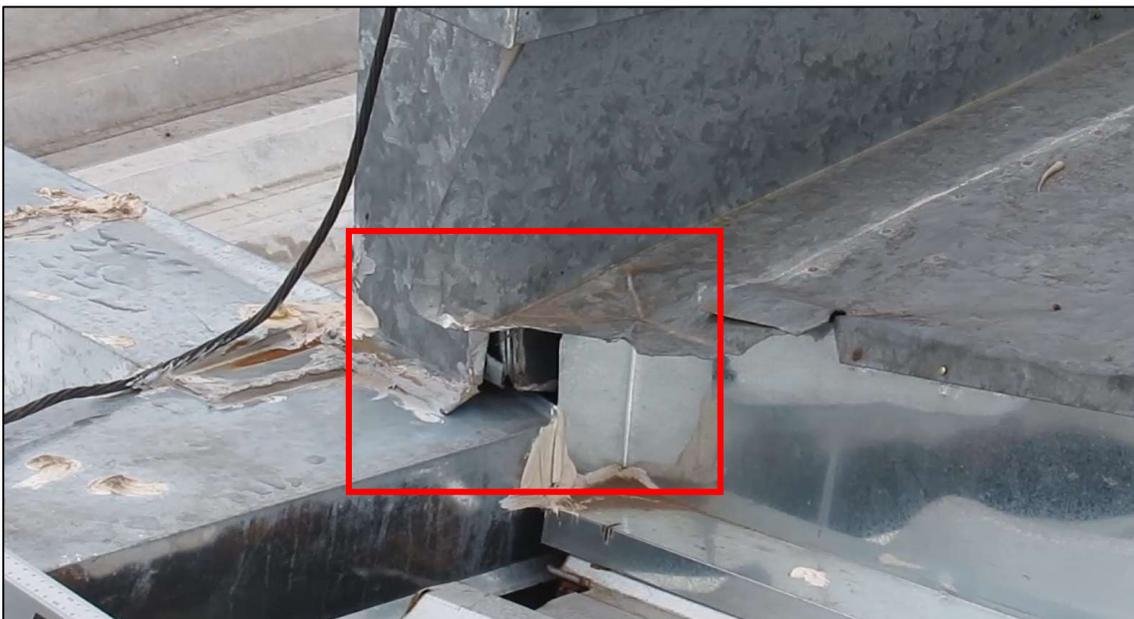
*Imagem 08: Falha no canto do rufo*

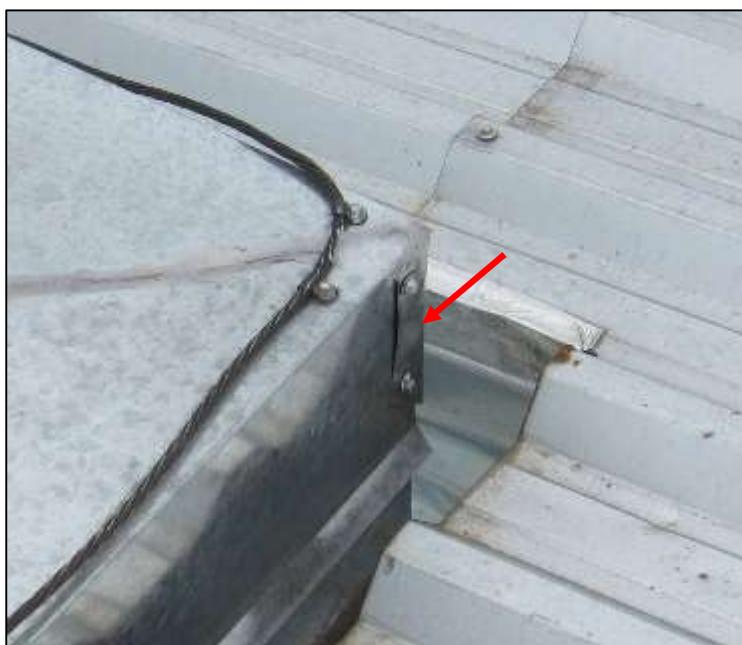
*Imagem 09: Falta selante no rufo*

A Imagem 09 apresenta um ponto de encontro entre rufos que falta selante. Deverá ser aplicado selante de poliuretano neste local.

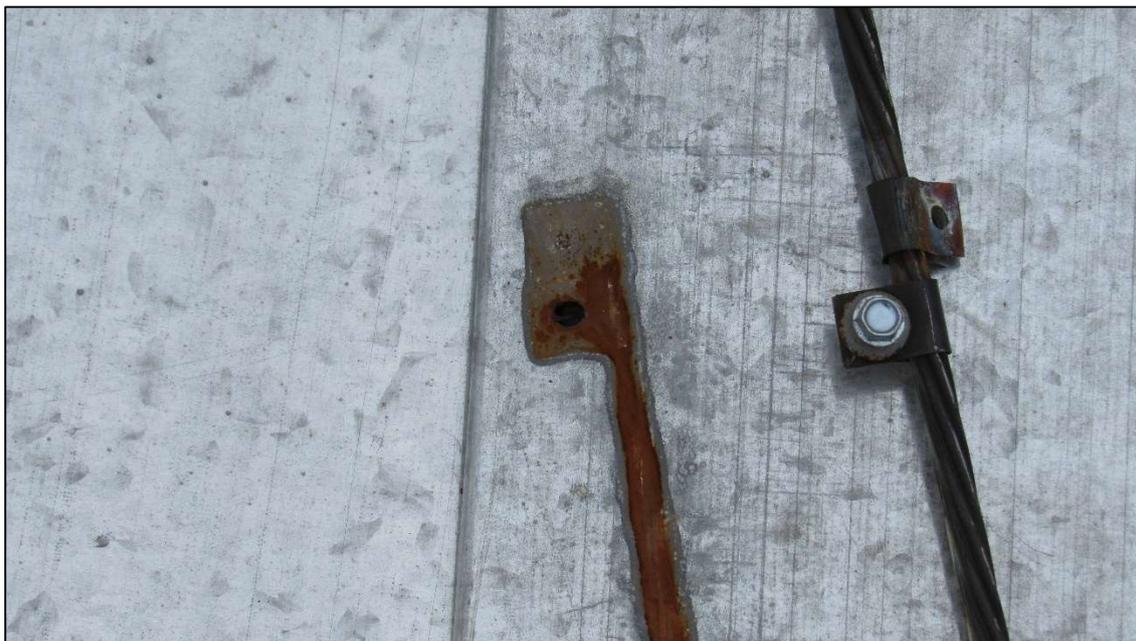
*Imagem 10: Corrosão no rufo e furo sem calafeto*

Existem pontos nos rufos com corrosão, conforme pode ser visto na Imagem 10 e 11. Estes pontos de corrosão deverão ter os óxidos lixados com uso de escova de aço até sua completa remoção, e pintura de proteção anti ferrugem. Os furos deverão ser calafetados com uso de selante de poliuretano.

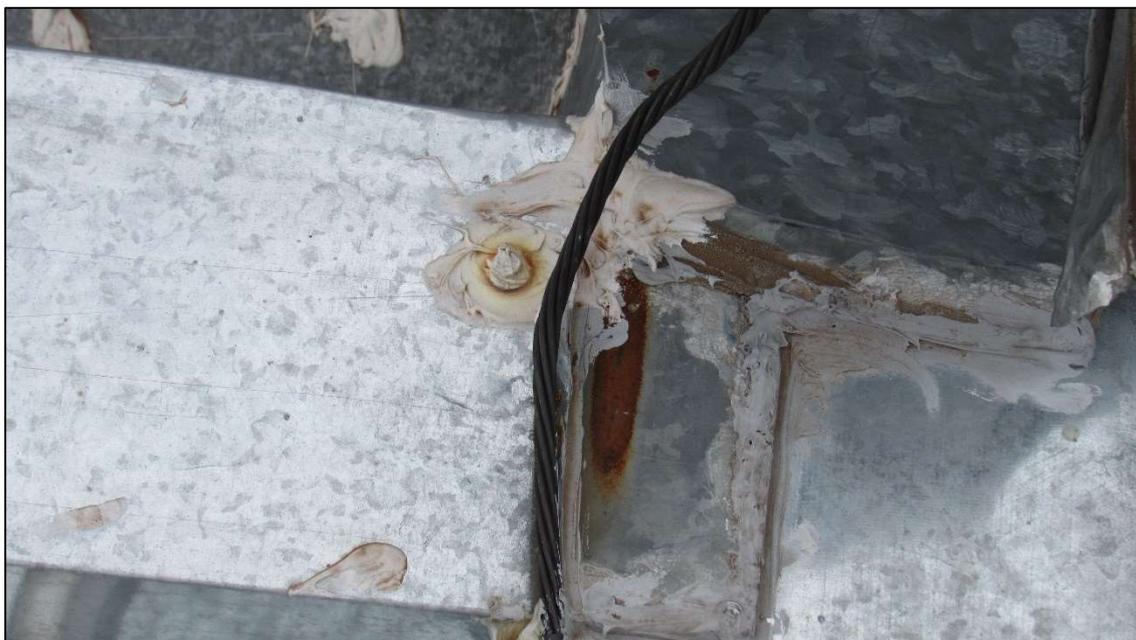
*Imagem 11: Corrosão no rufo*

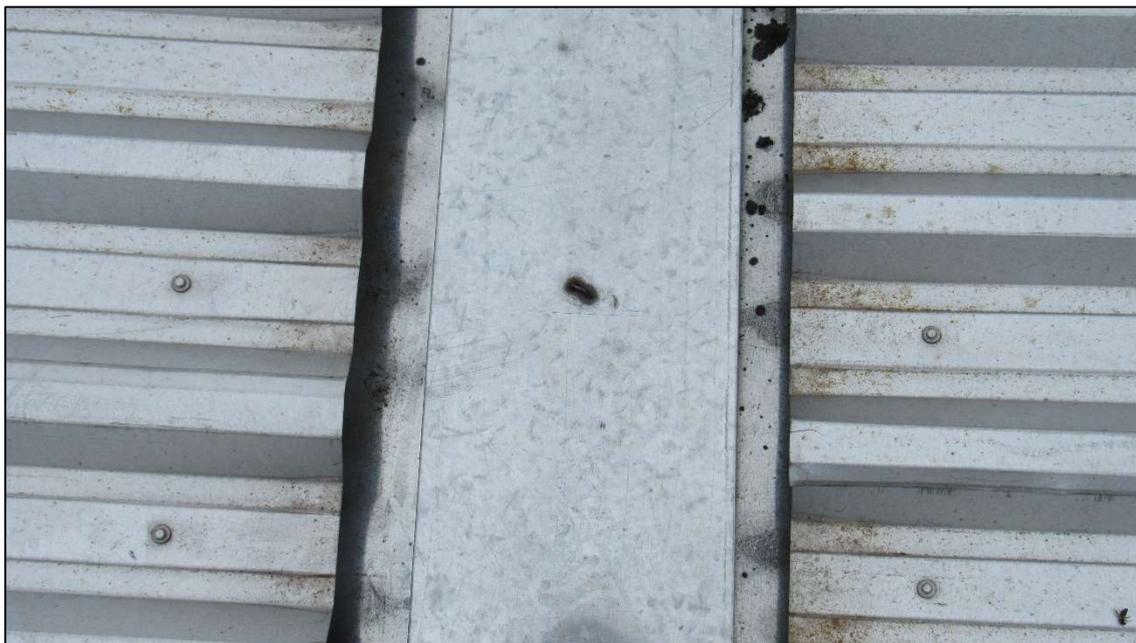
*Imagem 12: Rufo fixado com prego*

Existem pontos onde os rufos estão fixados com pregos, conforme Imagem 12 e 13. Deverá ser refeita a fixação destes rufos com uso de parafuso e bucha nylon S6. O encontro entre parafuso e rufo deverá ser vedado com uso de mastique selante.

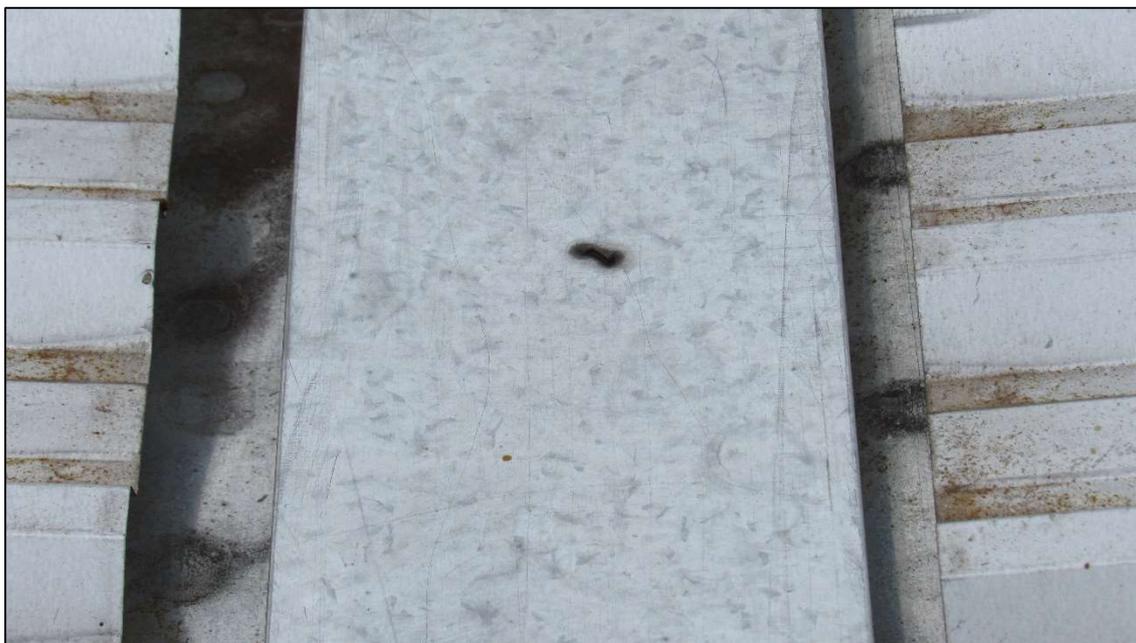
*Imagem 13: Rufo fixado com prego*

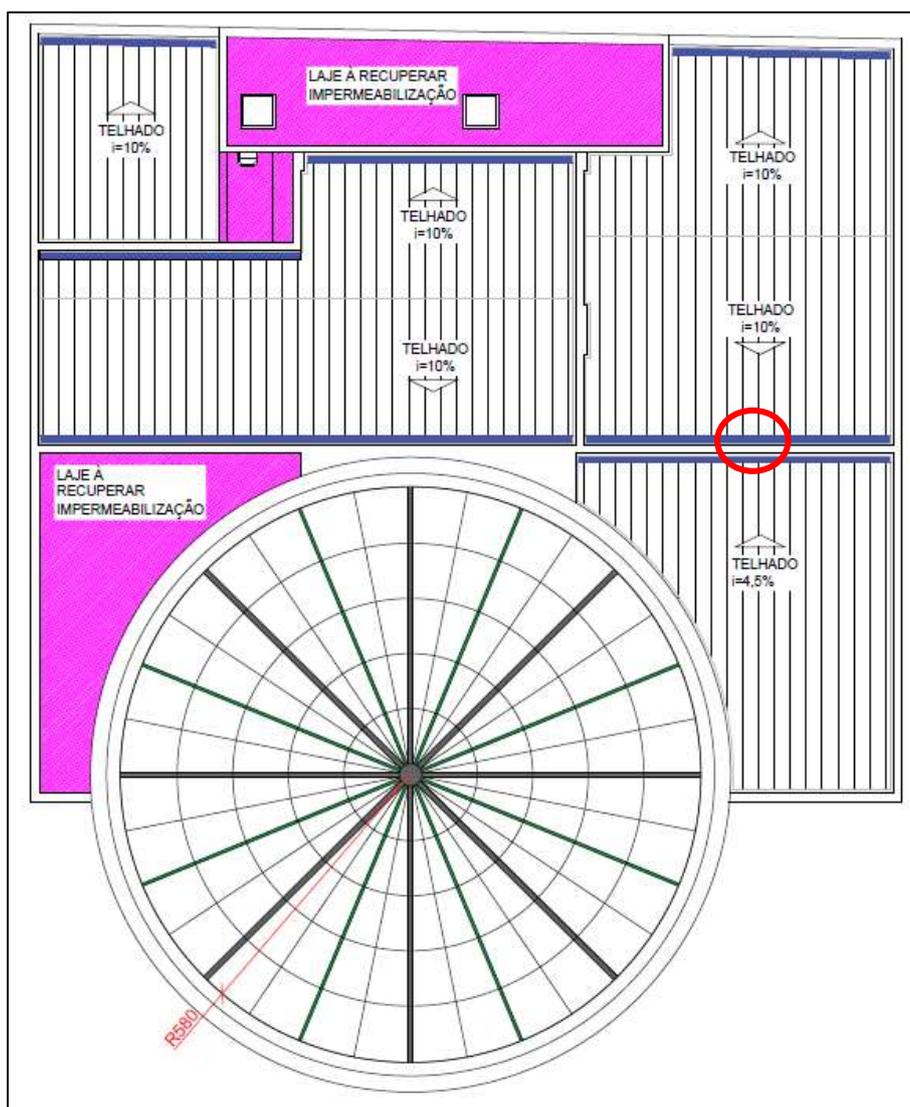
No local circulado no croqui da Imagem 14 encontra-se uma ligação entre duas calhas através de um tubo que atravessa a platibanda conforme Imagem 15. Deve-se refazer esta ligação utilizando o método indicado na Imagem 16, sendo feito por baixo das calhas, cada uma com sua saída e utilizando tubos de esgoto para realizar a interligação.

Imagem 14: Indicação do ponto de interligação entre calhas

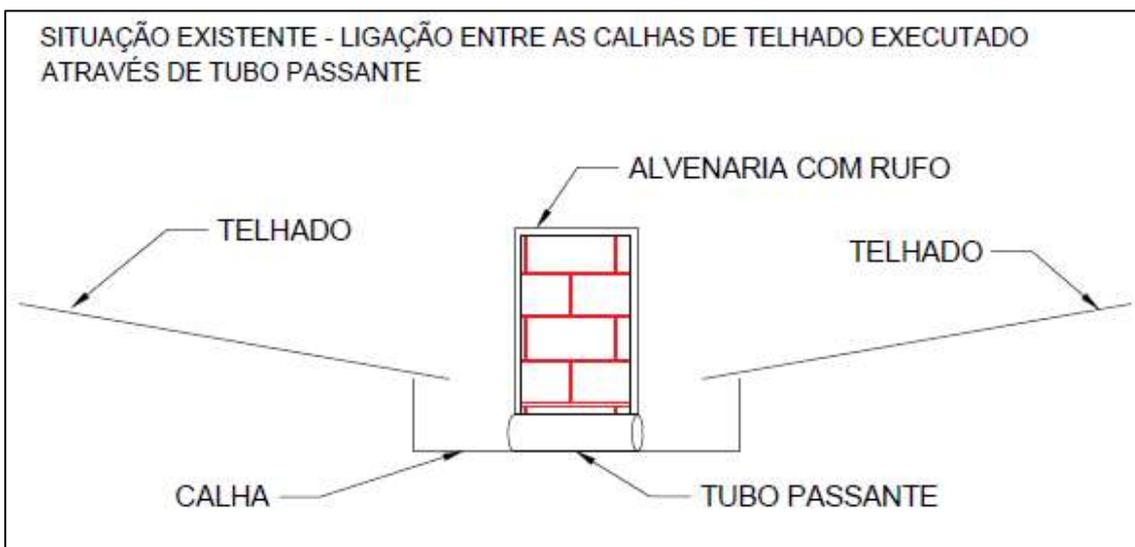
Imagem 15: Situação existente

O furo passante que interliga as calhas (Imagem 15) deverá ser vedado. Para a execução será necessário a remoção de parte do forro interno das salas que ficam no entorno da cúpula, estes forros deverão ser recuperados ao final da execução.

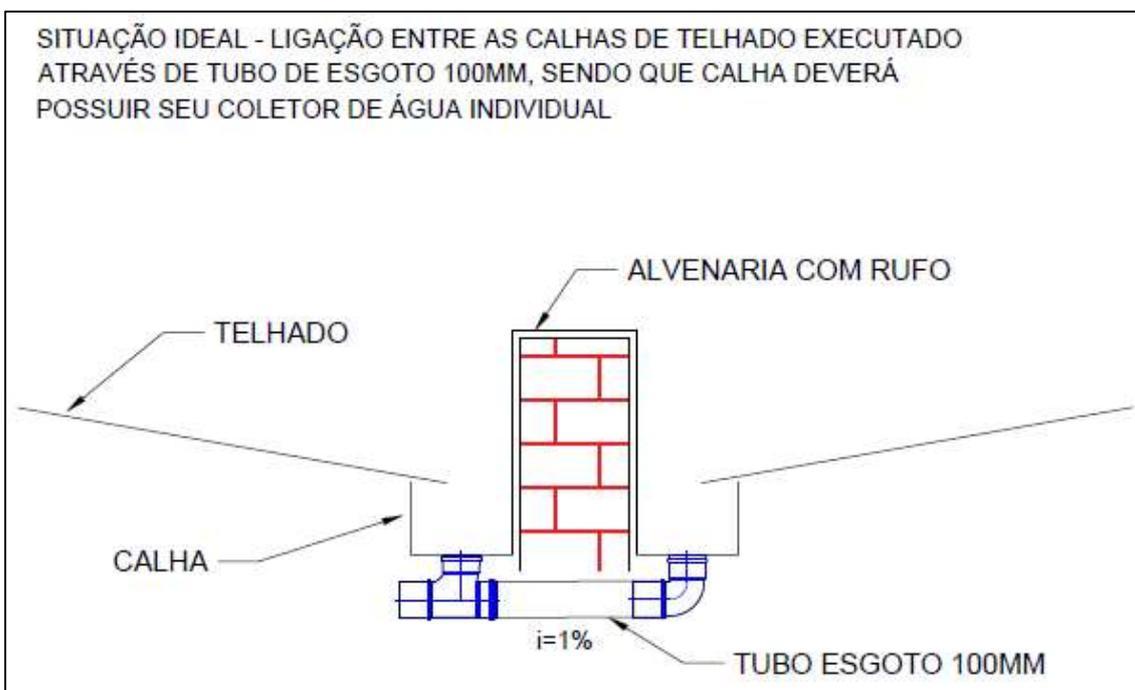
Imagem 16: Situação após a correção

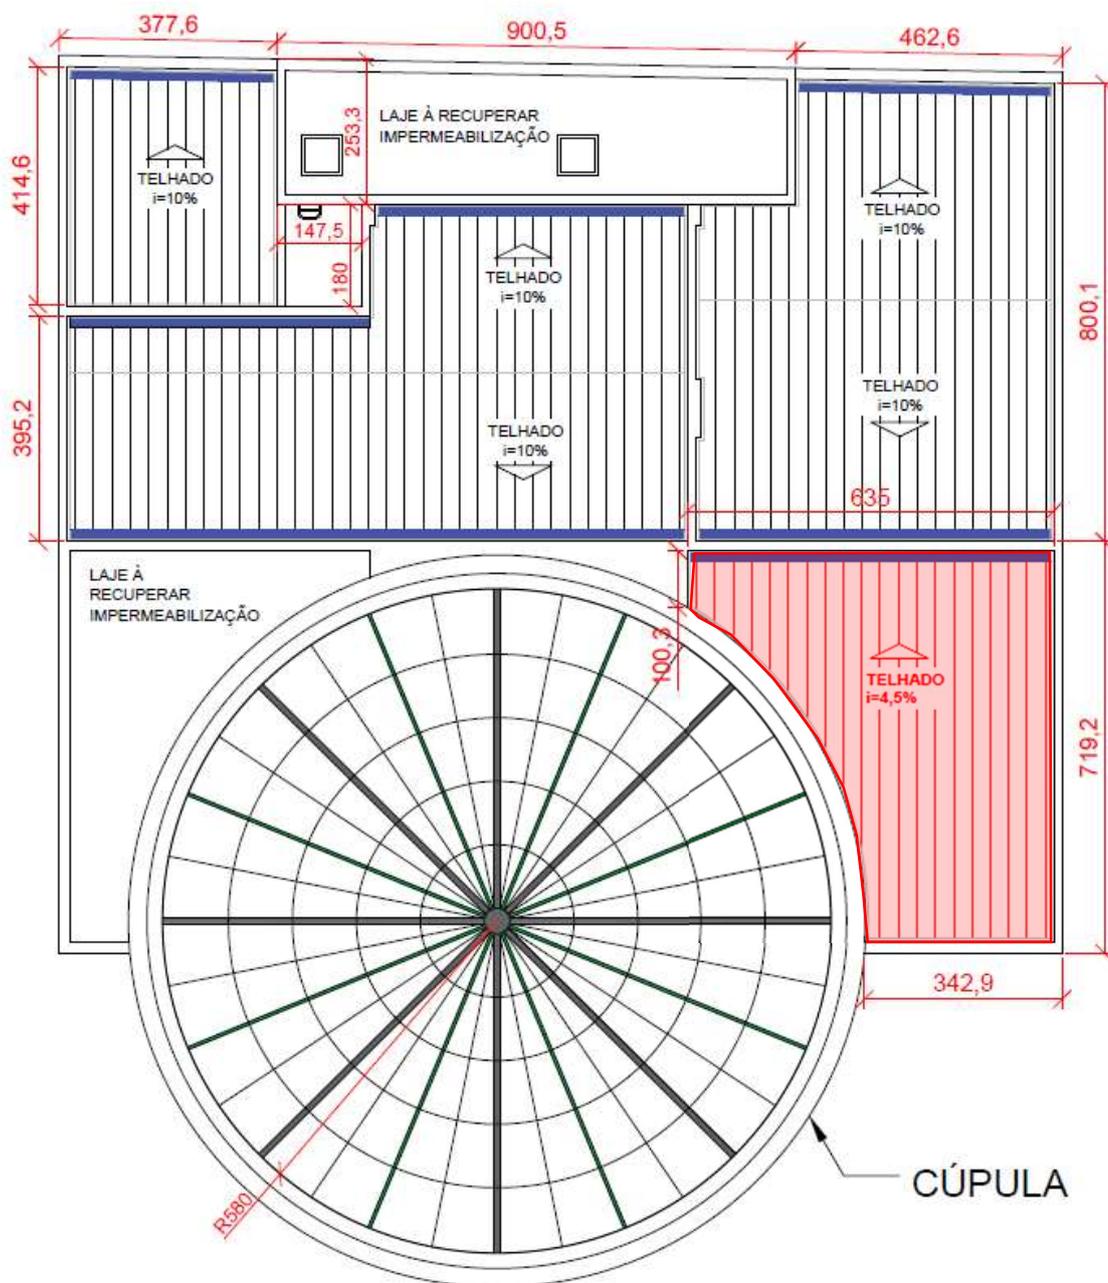
O telhado marcado no croqui da Imagem 17 possui inclinação menor que 5%, mínimo recomendado pelos fabricantes de telha metálica. Será necessária a correção de sua inclinação para 10%. Para que esta correção seja realizada, será necessário a remoção do forro da sala de administração e sua recolocação após a finalização dos trabalhos.

Imagem 17: Telhado com inclinação menor que 5%.
